調査者：北見工業大学 社会環境工学科 宮森保紀

調査日：2016年8月24日（水）

調査箇所：武利橋（遠軽町丸瀬布武利）（43°58'09.2"N 143°20'13.2"E）

遠軽町丸瀬布の武利ダム下流に架設されている町道の武利橋で現地調査を行った。

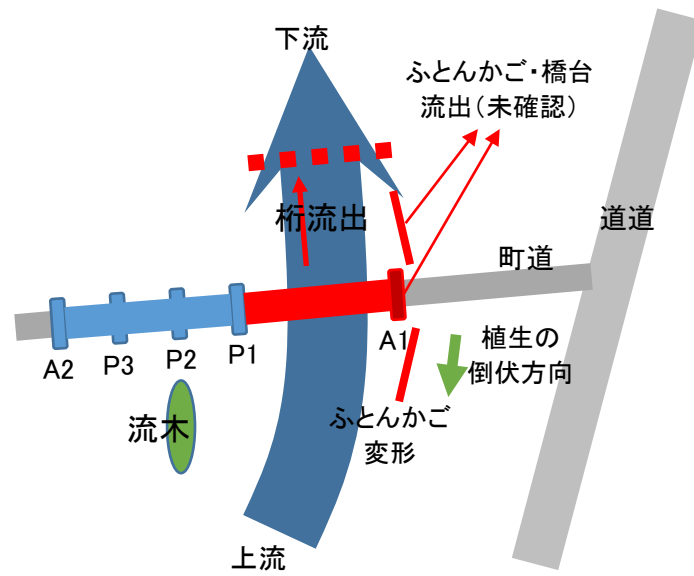
図-1 武利橋見取り図（橋台・橋脚番号は便宜上付する）

図-1 および写真-1 のように右岸側の橋台および主径間が流出した。

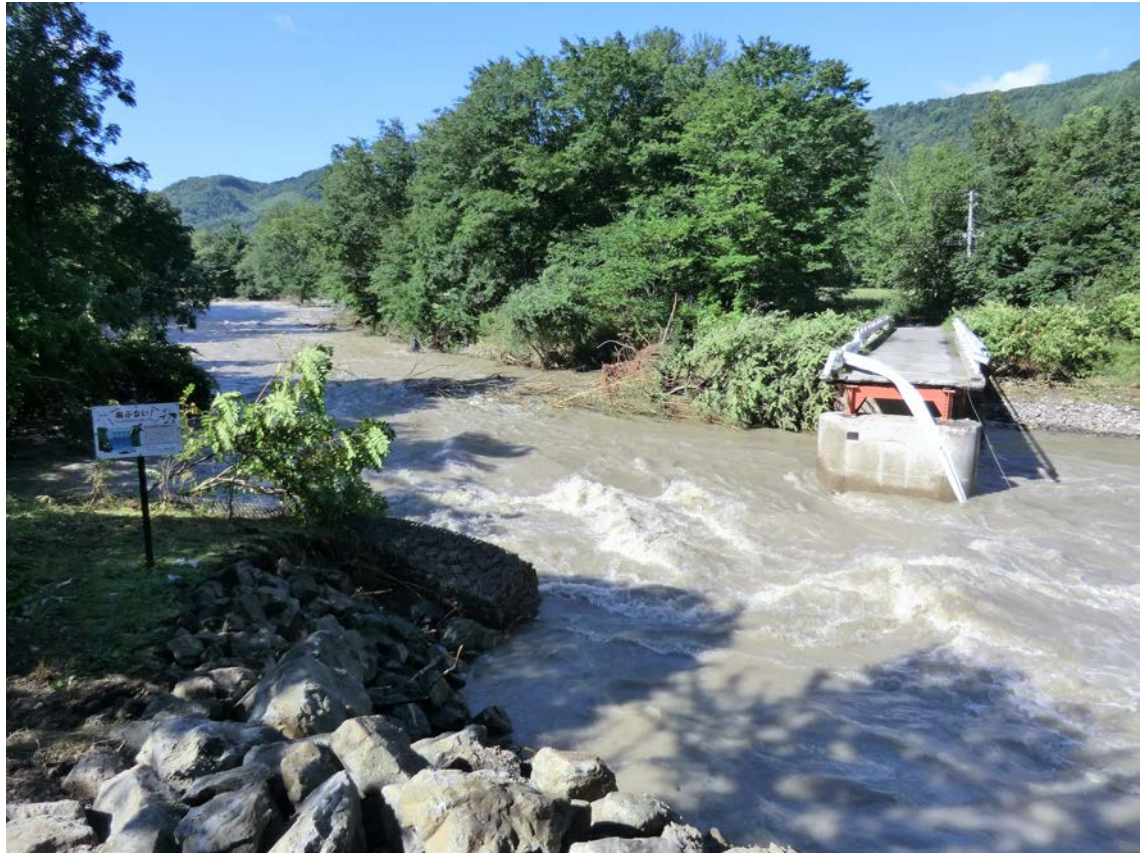
写真-2 右岸より上流側

写真-2（上流側）、写真-3（下流側）のように A1 橋台とその背面土が流出している。橋台の流出に伴い右岸側主径間の主桁も落橋、流出したものと推測される。主桁は数 10m 下流の河道内にあることが確認できたが、橋台は確認できなかった。左岸側 P2 橋脚には流木が堆積していた。写真-2 ではふとんかごが変形して背面土が流出している。写真-4 は Google ストリートビュー<sup>①</sup>で確認できる被災前の右岸の状況であり、橋台の上下流両方に擁壁状にふとんかごが施工されているが、今回の調査では下流側のふとんかごは確認できなかった。なお、写真-2、写真-3 における直径数 10 cm 程度の碎石は、橋台流出後に応急処置として投入されたものと推測される。また、写真-5 に右岸上流側の植生の倒伏状況を示すが、下流側から上流側に向けて倒れている。調査時も下流側のふとんかごがあった場所で渦が発生していた。

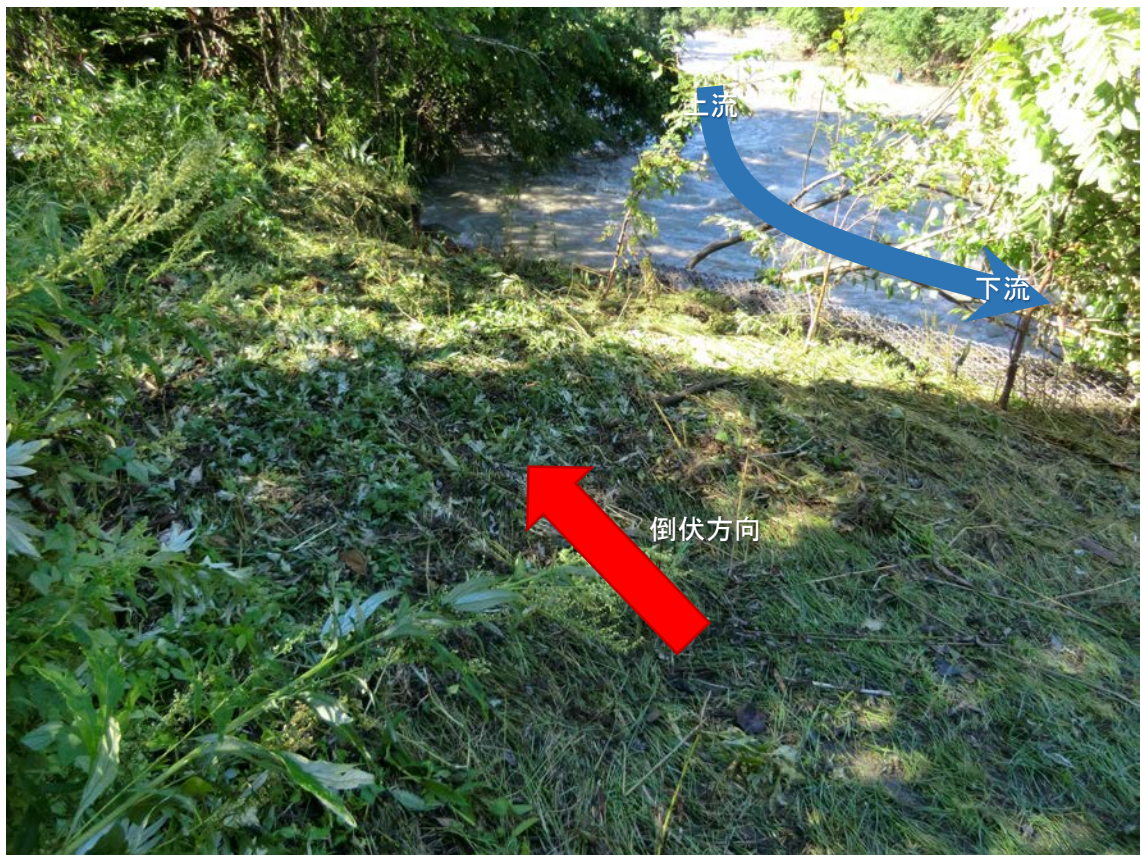
写真-5 右岸上流側の植生の倒伏状況
