## 太幌橋に関する調査メモ

2016年8月31日

作成者 宮森保紀

調査箇所：太幌橋（北見市常呂町）（N44°2'39", E144°1'30"）

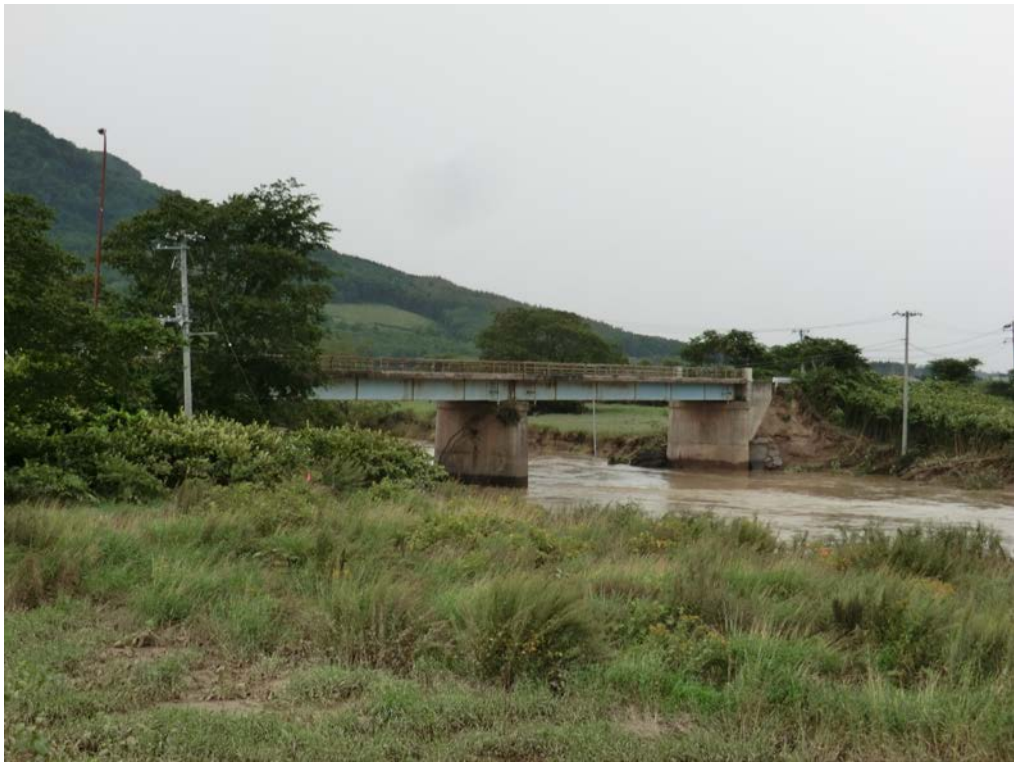
今回の豪雨では、写真-1のように左岸側橋台背面の盛土が流出している。北見市ホームページ<sup>1)</sup>で紹介されている太幌橋の写真（写真-2）と比較すると、左岸下流側で相当量の流出があったことがわかる。

写真-1 下流から撮影（8月26日）（右：左岸、左：右岸）

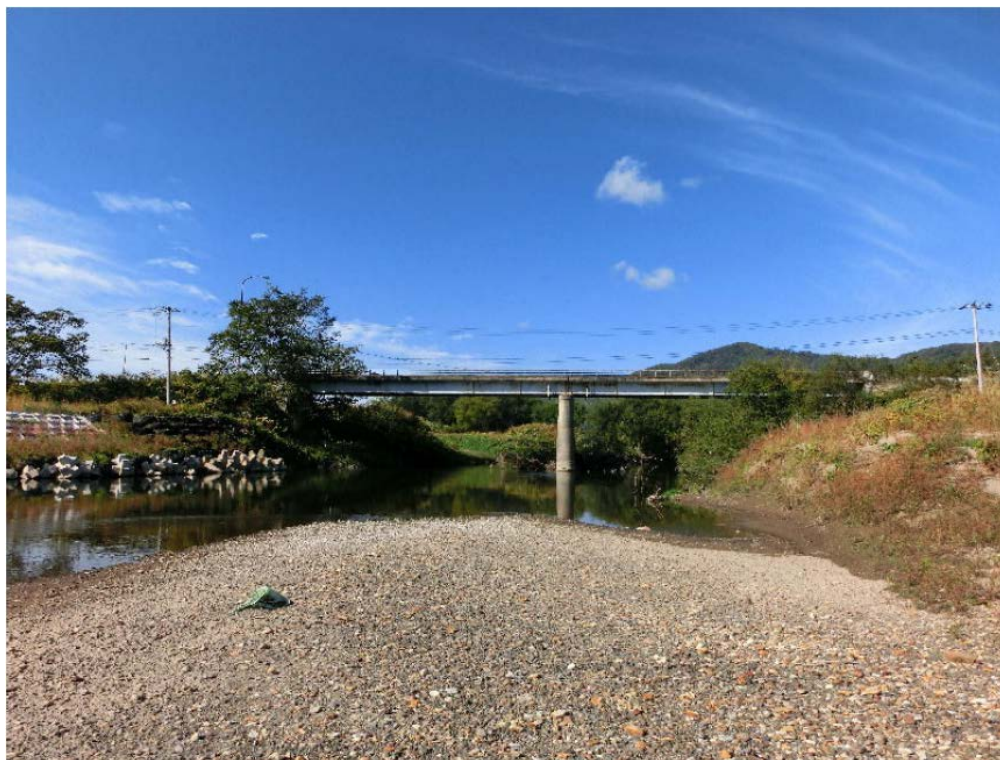
写真-2 下流から撮影（文献1から引用）（右：左岸、左：右岸）

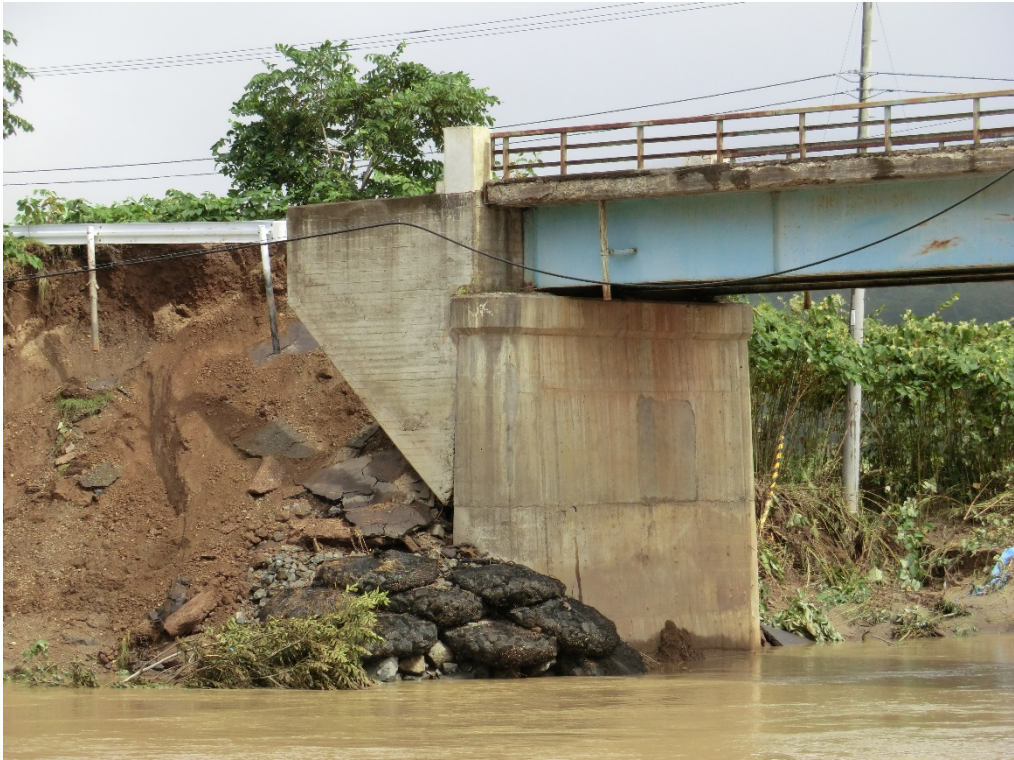
橋梁本体については、左岸橋台は背面土が流出し写真-3、写真-4のようにウイングが完全に露出した状態になっているが、上述の劣化のほかに今回の豪雨で損傷した形跡は認められなかった。また、写真-5のように橋脚の上流側に若干の流木の堆積があるが、橋脚においても損傷は認められなかった。

写真-3 左岸橋台（上流側）

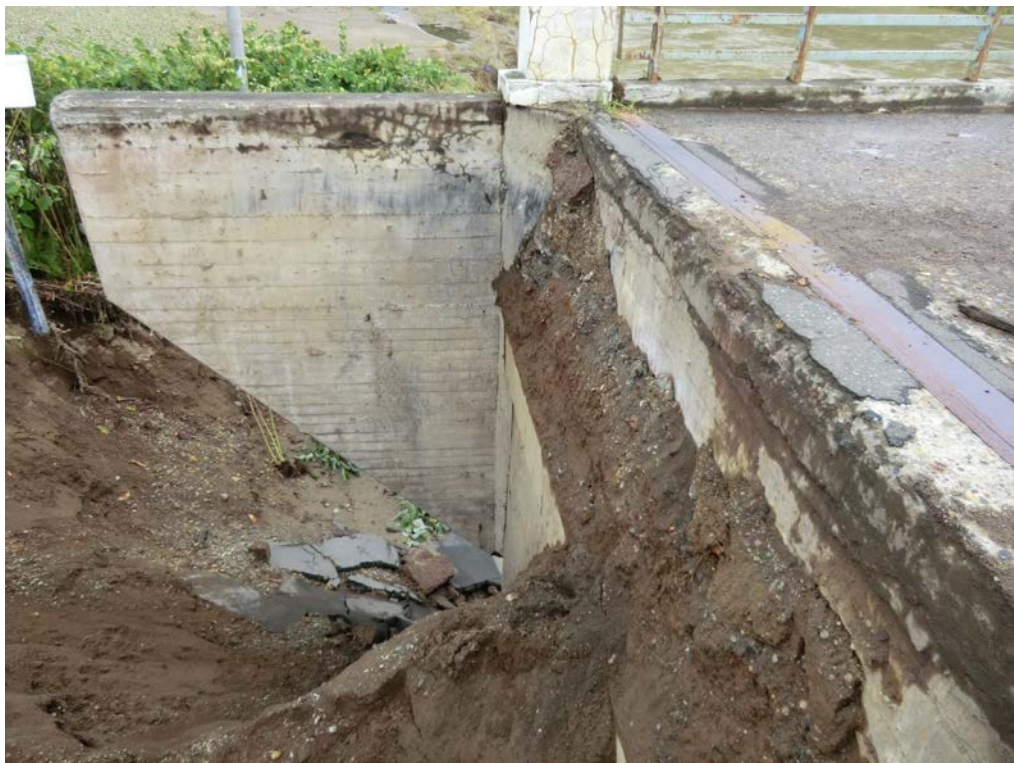
写真-4 左岸橋台下流側ウイング

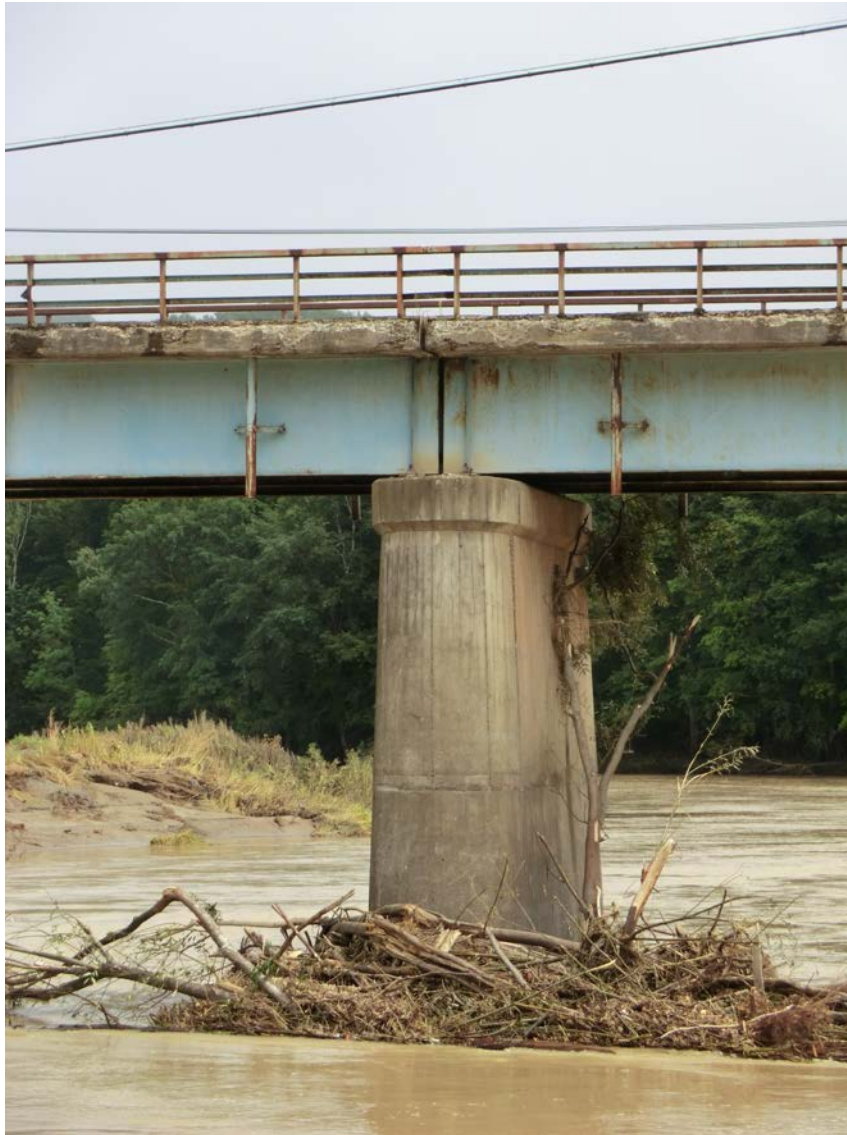
写真-5 橋脚への流木体積状況
