25日調査メモ（常呂川下流部）

1. 太幌橋の被災状況

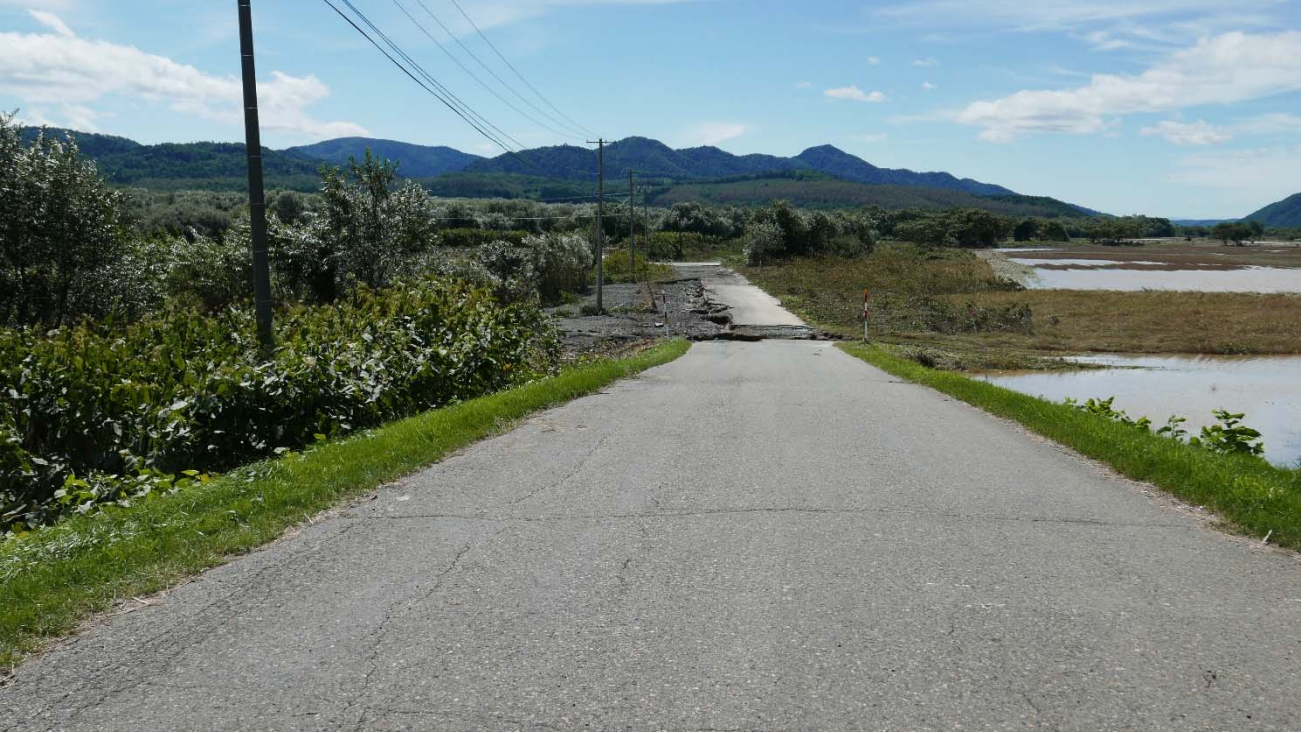
写真-1

太幌川は、常呂川左岸堤防と右岸高水敷に架かる市道の橋梁である。写真 1 は、右岸堤防から太幌橋に向かう高水敷内の道路の状況である。路盤部も含めてアスファルト舗装が浸食を受けている。この箇所は高水敷の低い部分であり、氾濫流の集中によるものと考えられる。写真 2 は、左岸高水敷側の橋台裏が侵食されている状況である。写真 3 は、右岸川の橋台付近から左岸上流方向を撮影したものであり、橋台付近に袋型根固めが施されている。また、写真 4 は、太幌橋から上流左岸を見たものである。左岸の取り付け盛土によって、氾濫流が左岸橋台付近に集中したことが想定される。
