23 日調査メモ

1. 東垂川右岸堤防の流失箇所
2. 仁頃川の常呂川合流点左岸の破堤氾濫箇所
3. KP30.8 近傍左岸の堤外地における氾濫箇所
4. KP35.6 農地の流失箇所

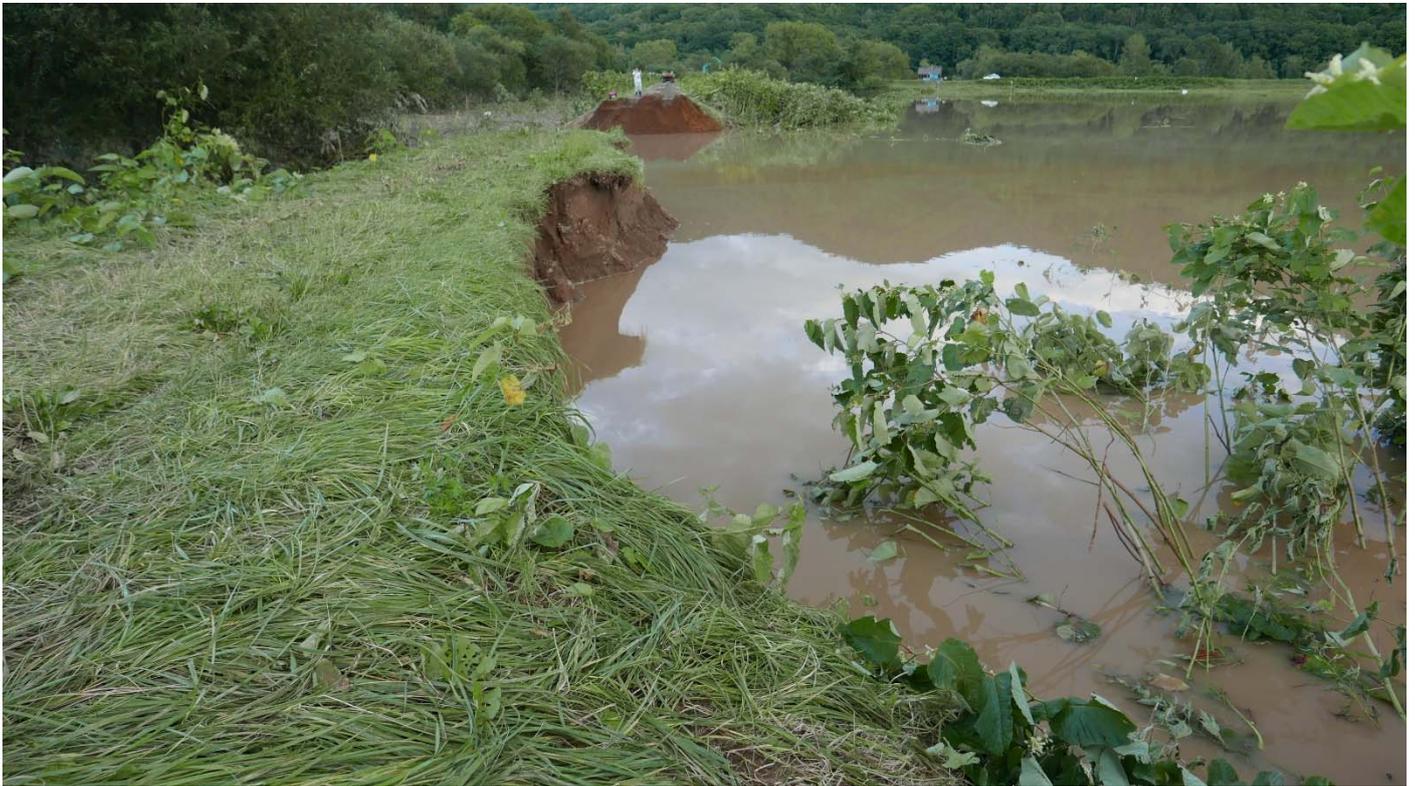
写真-1

完全に流失している区間と堤内側のみ浸食されている区間が連続している（写真1）。周辺は越水した痕跡が堤防天端に存在しているものの周辺の草本の倒伏教協からはそれほど越流推進は大きくなかったものと推察される（写真2）。完全に流失している箇所では調査時点（23日午後5時）段階においてもわずかではあるが堤内側へ河川水が流出している状況がうかがえた（写真3）。

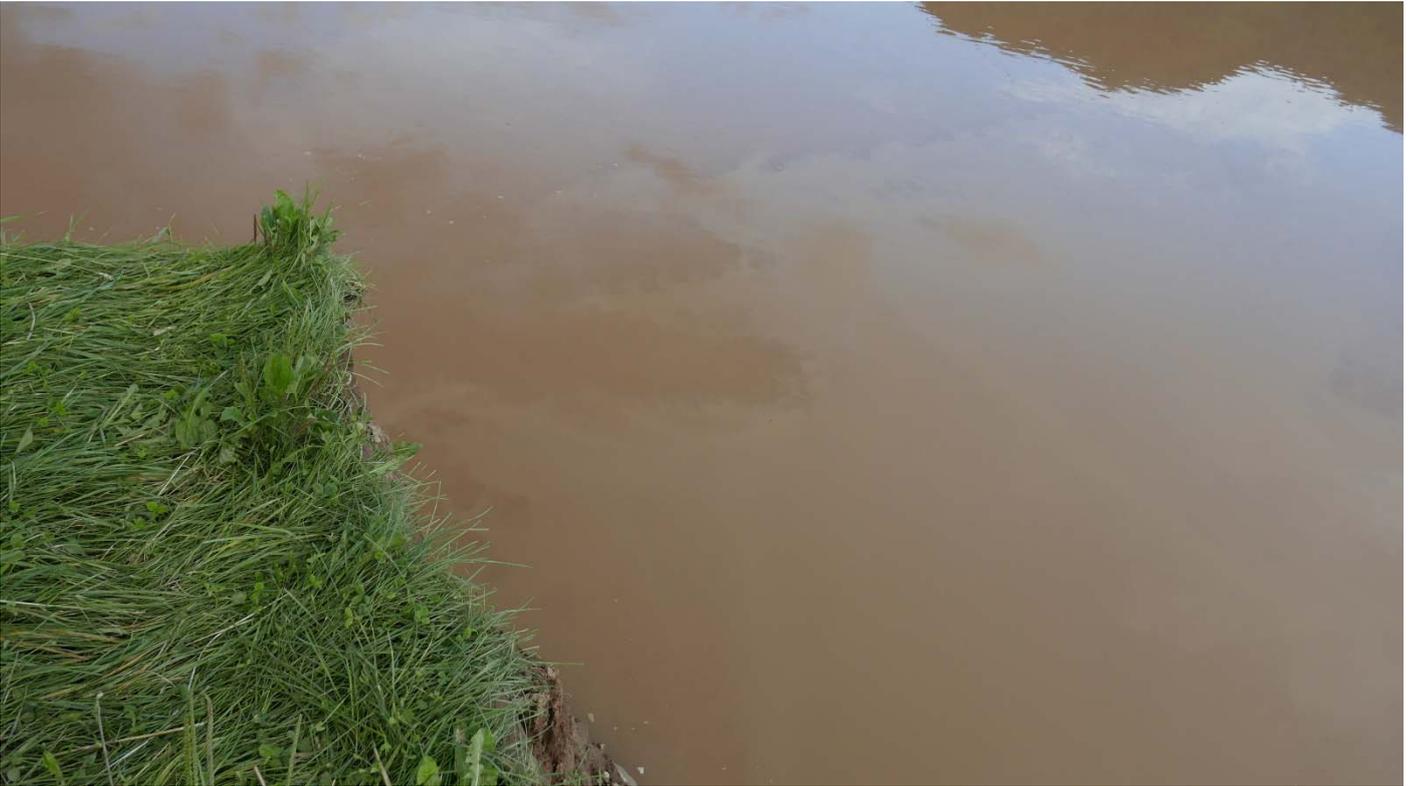
写真-4

上流側流失断面近傍において氾濫流の色が河川水や氾濫水に比べ濃くなっていた（写真4）。また、流失した堤防箇所では小規模な泡が時折発生していた（写真5）。

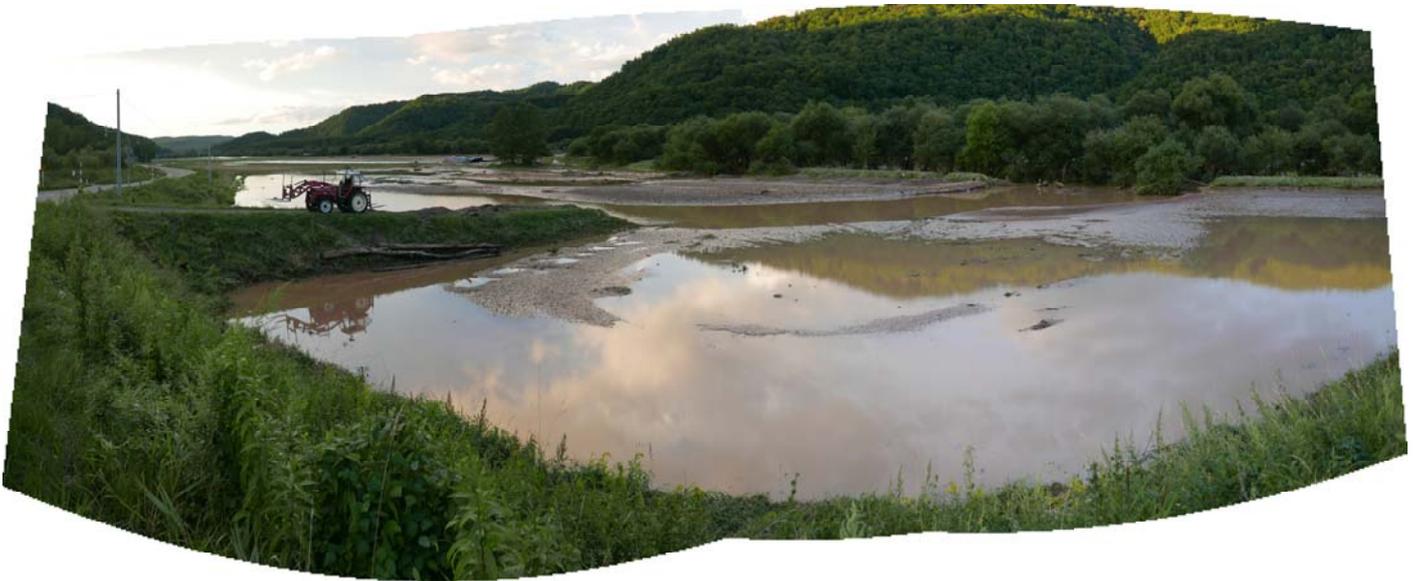
写真-6

仁頃川の常呂川合流点である川口橋から下流側左岸から氾濫原へ河川水の流出が確認された。流出部は2か所の小堤の流出があり、そのやや下流でも氾濫流の戻り部に1か所の小堤の流出が認められた。

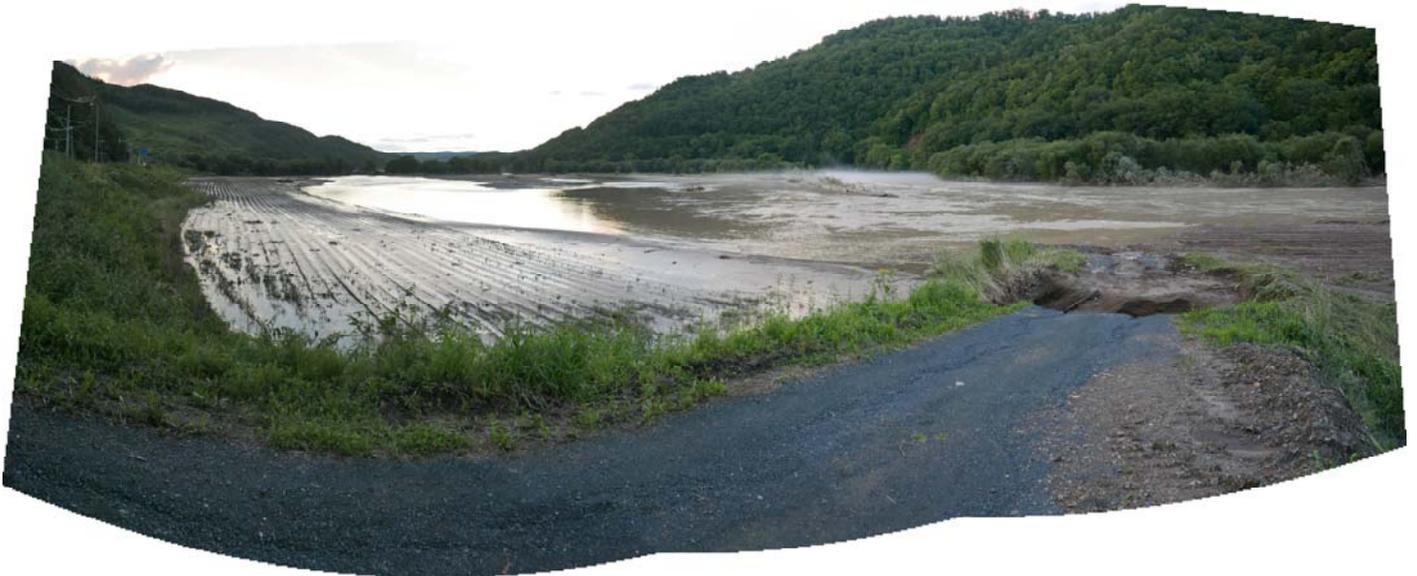
写真-7

仁頃川の常呂川合流の直上流の位置にあたり、この部分は氾濫原を含めた河道地形を節腹連続河道とした場合の節の直下流にあたる。ここで氾濫した流れがそのまま、前述の仁頃川の常呂川合流点左岸の破堤箇所へと向かっていったものと推定される。

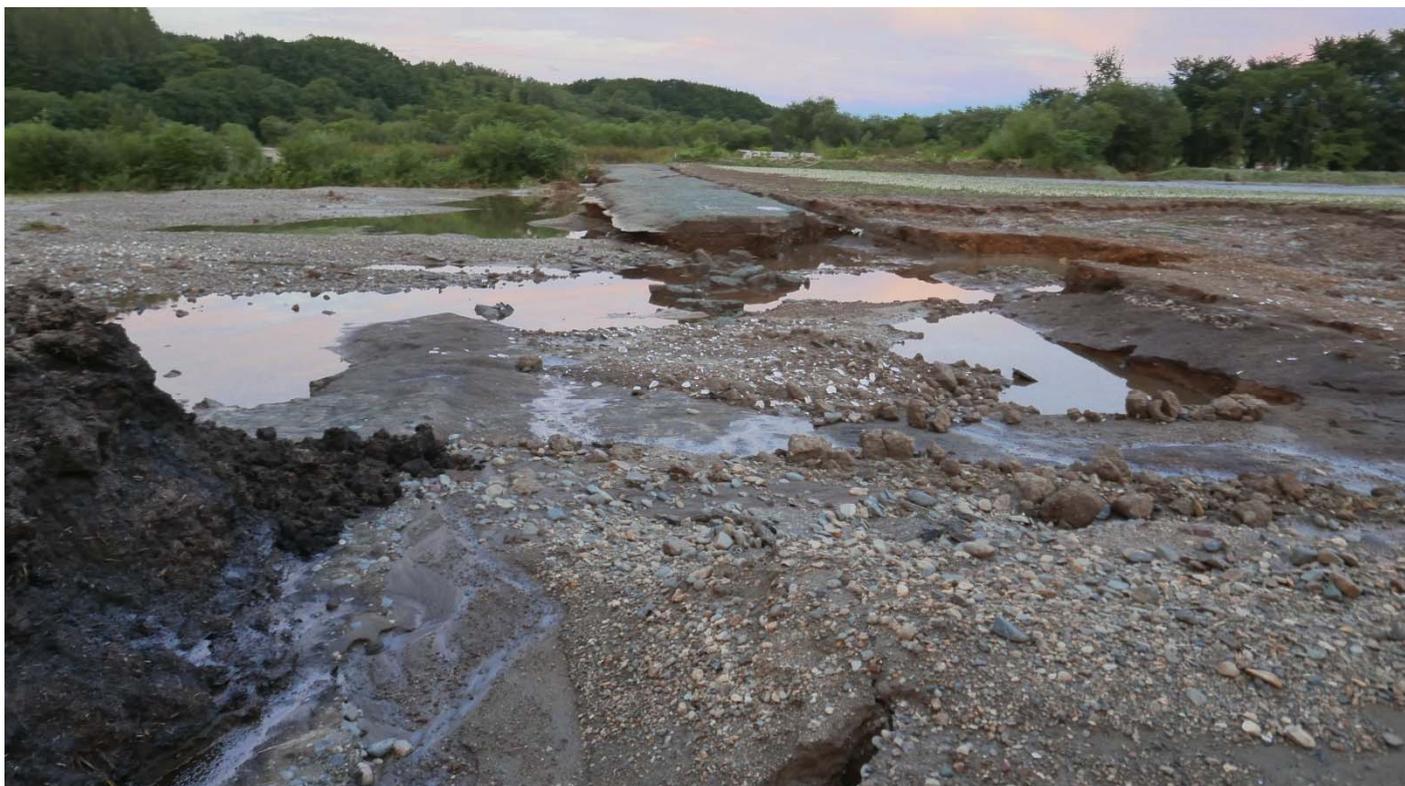
写真-8

直上流で氾濫した流れが農地内の流れに直行する道路を流出させた。洗掘部は軟岩が露出しており表土が流出している状況であった。
