## 25日調査メモ（無加川上流部その1）

| 北見工業大学 河川防災システム研究室 | 渡邊康玄 |

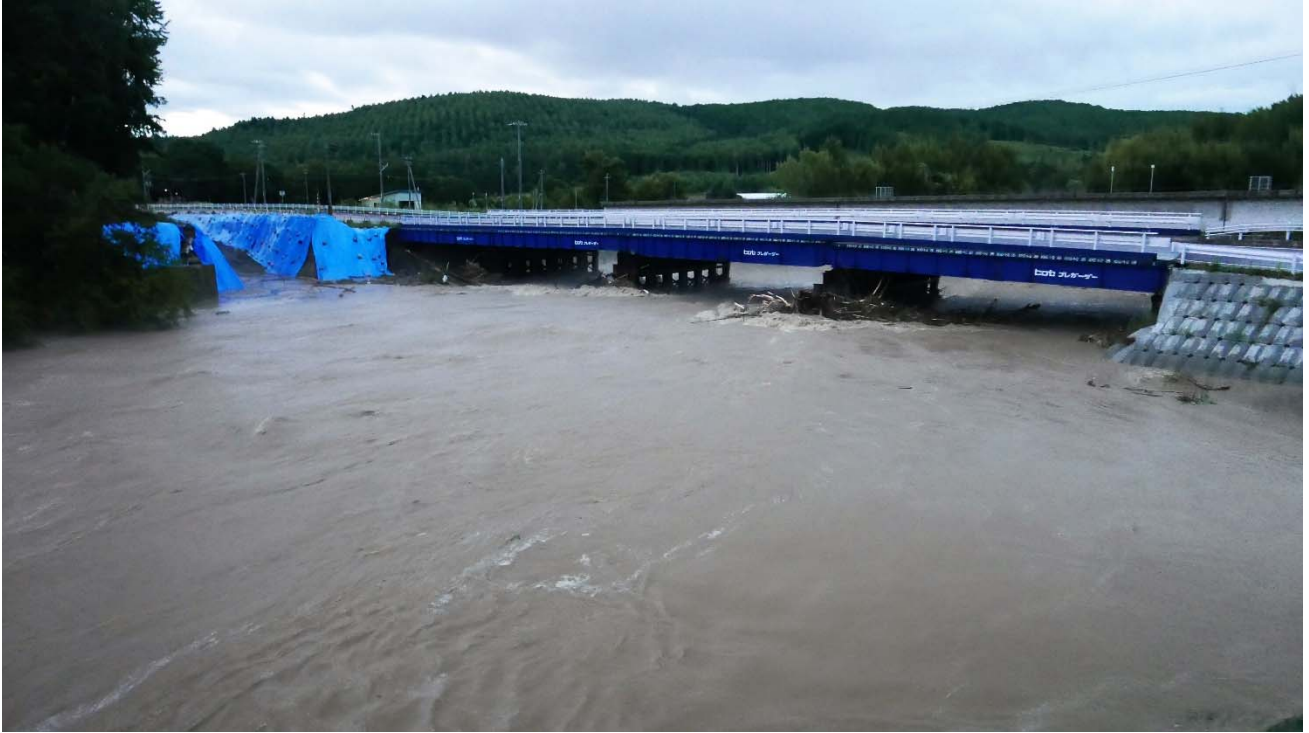
写真-1

国道 242 号金華橋仮設橋の右岸橋台裏が浸食を受けていた。写真-1 は、8 月 21 日に仮橋を上流右岸側から撮影したものである。写真-2 は、同時刻に右岸橋台下流側の浸食状況を上から撮影したものであり、写真-3 は、復旧作業中の 8 月 25 日に金華橋下流右岸から金華橋右岸橋台部を撮影したものである。留辺蘂地区への水道の導水管が浮いている状況となっている。また、浸食の断面形状は上に向かって広がる三角形であり、上流から下流まで通して浸食が発生している。

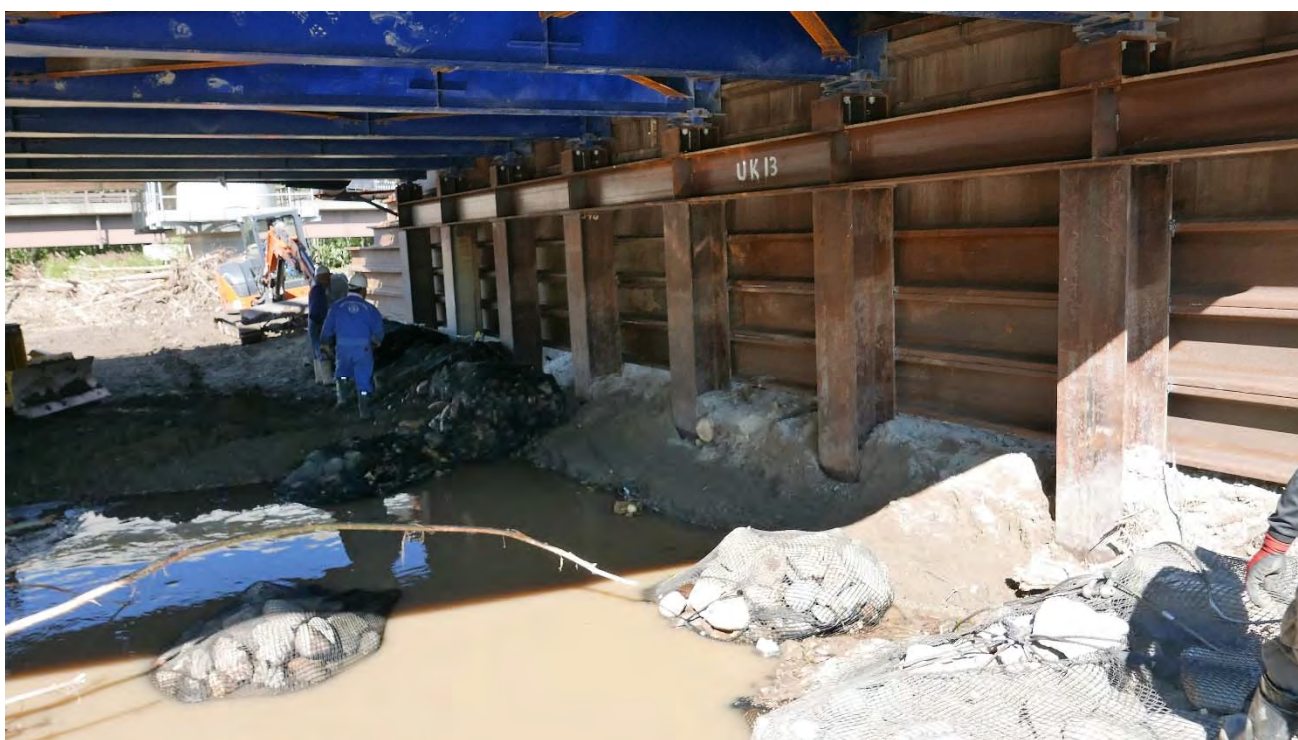
写真-4 は、復旧中の橋台前面の状況である。橋台前面が洗掘を受けており、復旧作業は橋台下部に 3 枚の矢板の追加と前面の河床に袋型根固の敷設である。

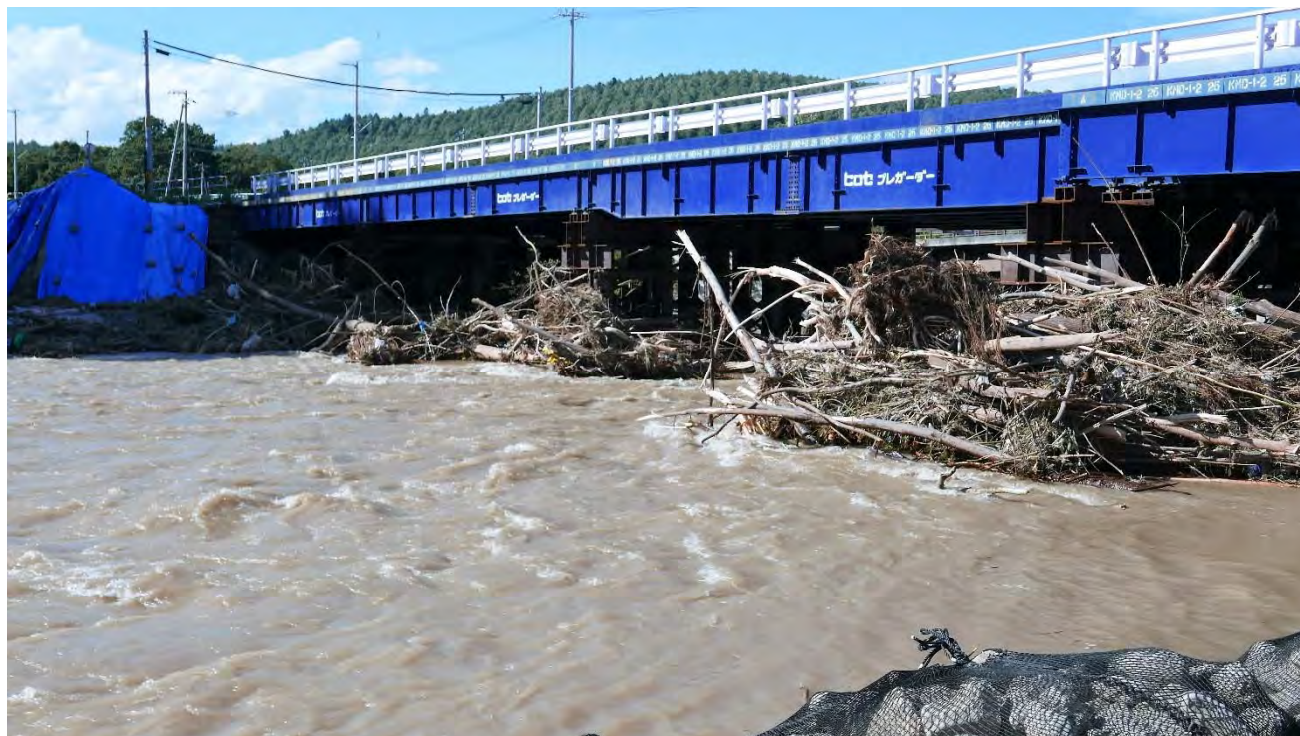
写真-5 は、8 月 25 日に金華橋上流右岸から橋脚に集積している流木の状況である。この流木は横断方向に幅を持っており流水障害が生じていたものと推察される。この流木により右岸寄りに流れが偏向して右岸橋台部の浸食が生じたものと思われる。

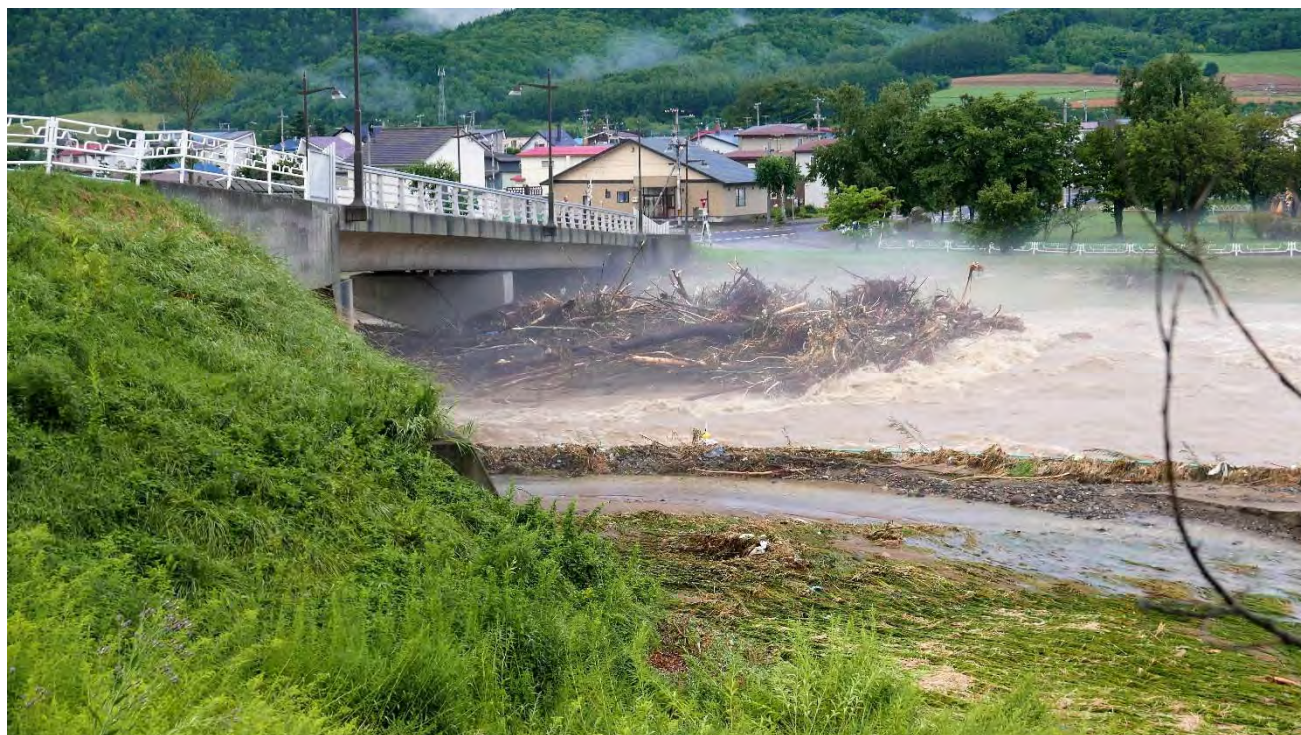
写真-6

温根湯温泉地区に位置する水郷大橋には、きわめて大量の流木が集積していた。写真-6 は上流左岸から、写真-7 は橋上から 8 月 21 日に撮影したものである。撮影時点においてこの流木の集積の影響と思われる流れの堰上げが生じていた、写真-8 は、8 月 25 日に水郷橋左岸直下流から撮影したものであるが、きわめて長い流木が多数集積していることがわかる。

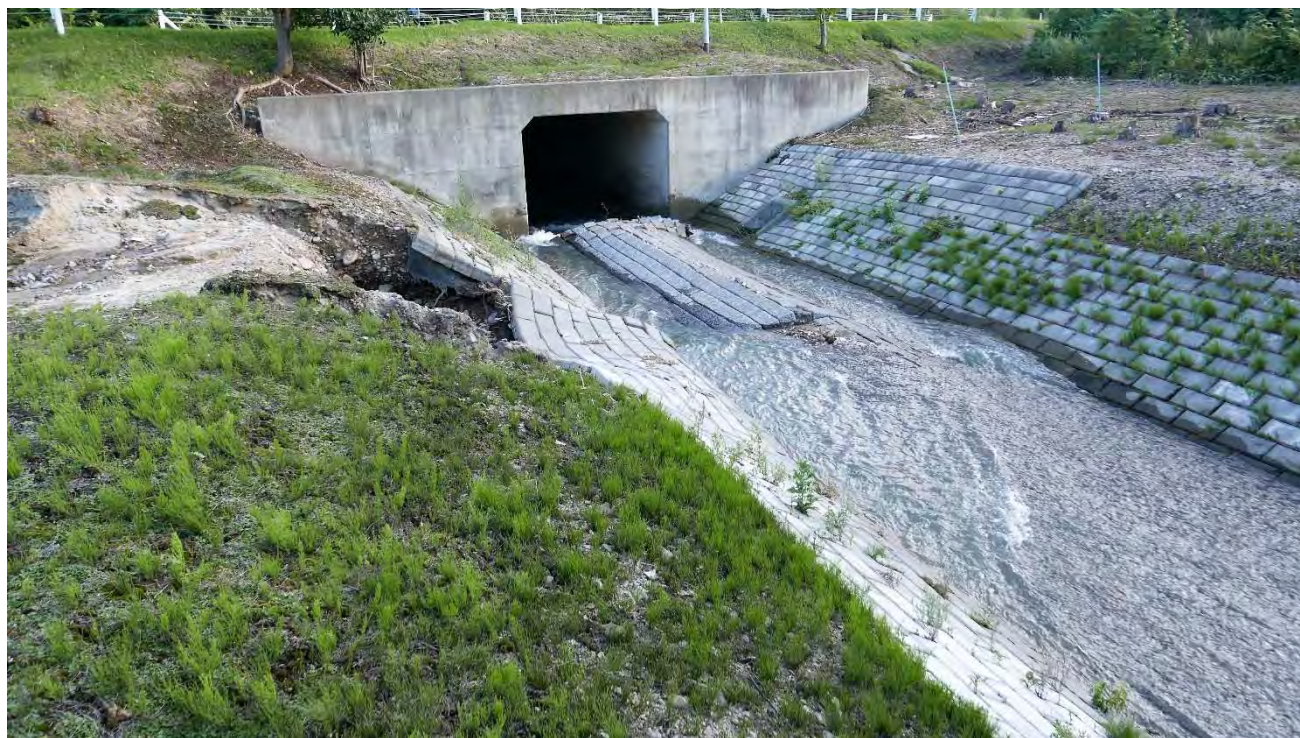
写真-9

塩別川市道橋梁上流において、左岸における河岸浸食と護床工の破壊が認められた。写真-9 は、上流右岸側から撮影したものである。写真-10 は、浸食部を撮影したものである。河岸浸食は、護岸の裏の土砂が流出しており、周囲の痕跡から判断すると、氾濫流が河道に流れ込む際、護岸背面から浸食されたものと推察される。

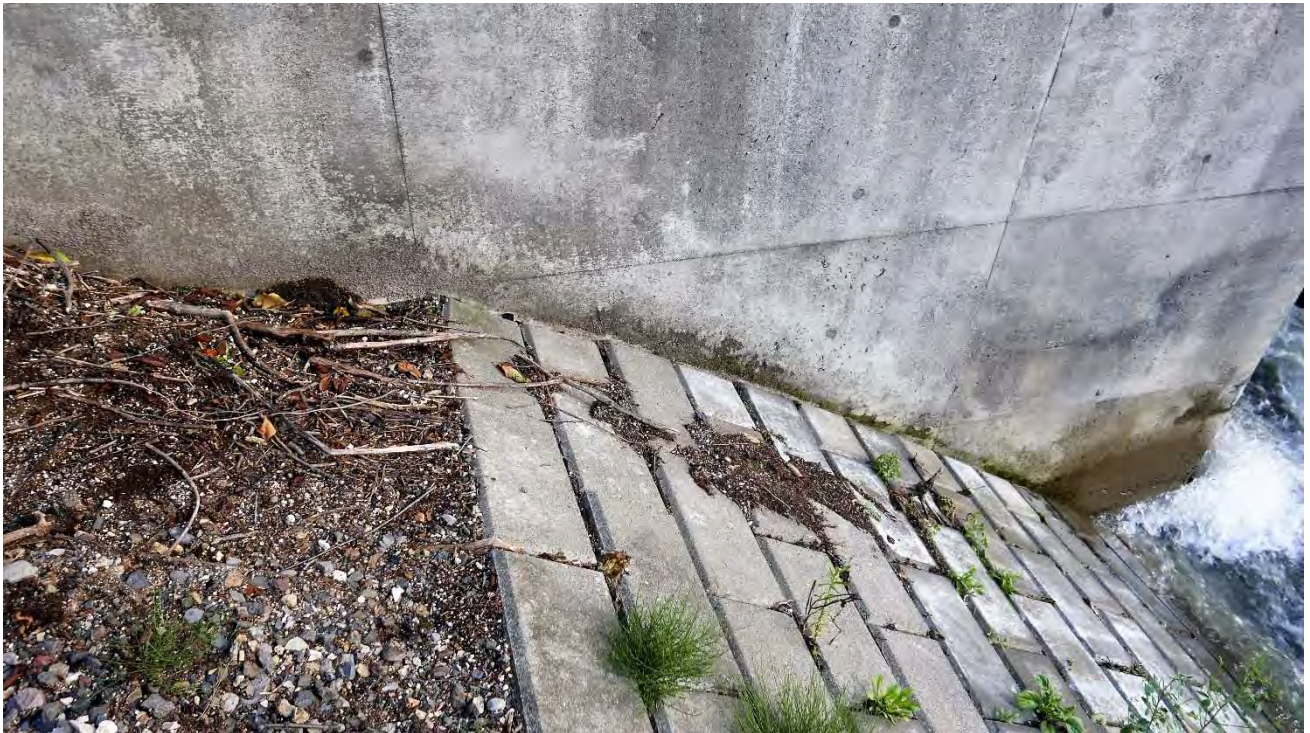
写真-11

護床工はかまぼこ型に盛り上がっている。写真-11 は左岸の護岸と橋梁との接合部を撮影したものである。護岸全体が斜め右側にずり落ちているようにも見えるが詳細は不明である。
