25日調査メモ（無加川上流部その2）

調査位置

1. 18号線の路面崩壊（8月25日）
2. 20号線平里橋周辺の河道溢水（8月25日）

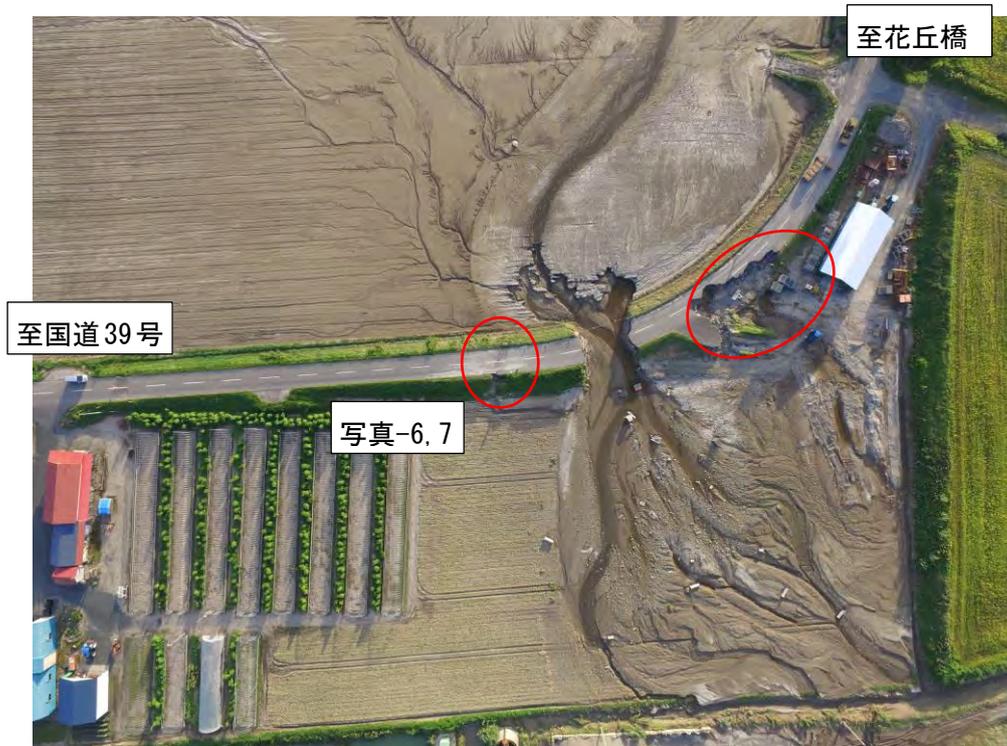
写真-1

国道39号線から18号線に入り、無加川に架かる花丘橋に至る路面が全面崩壊していた。**写真-1**は8月25日にドローン空撮による路面崩壊個所の全景であり、**写真-2**は国道側からの撮影した崩壊現場である。

この道路崩壊は写真-1 の上部（無加川上流側）の圃場に大量の水が湛水し，路体が全面崩壊した個所は埋設されていた排水施設近傍の漏水がきっかけとなり，路体から土砂が流れ出して道路路盤が陥没，崩壊に至ったと考えられる。

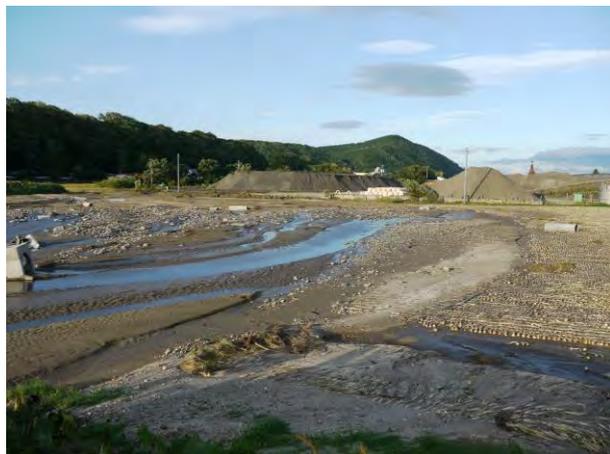
写真-5

道路は延長14mに渡って路体まで全て押し流されていた。押し流された先の**写真-5,6**には、ヒューム管やコンクリートマスが点在しており、崩壊個所に排水施設が埋設されていたと考えられる。また、**写真-6**には草の倒れ方が路面を越水した様子が伺え、その結果、**写真-7**は下流側の法肩が崩落していた。これ以外に、全面崩壊地点の先にも道路の半分まで法面崩壊した個所も確認できた。

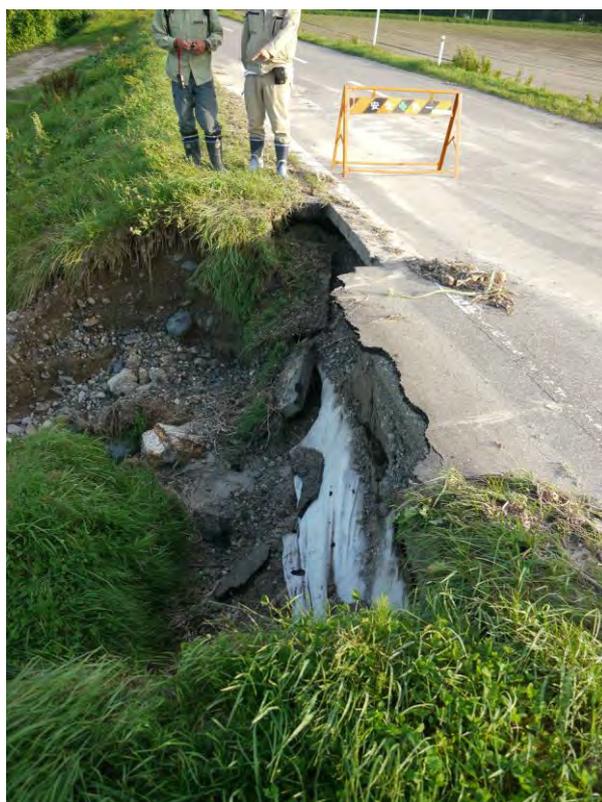
写真-7

一方，写真-7 のように越水による路肩，法肩の浸食は道路の下流側法面に拡がり，全面崩壊個所が先に崩壊しなければ，越水個所が全面崩壊したと考えられる。

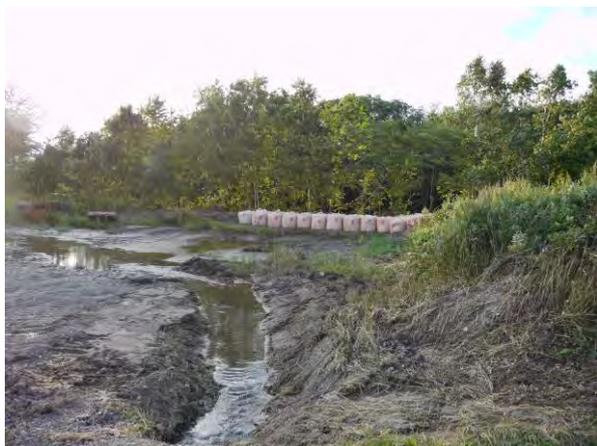
次に、圃場に流入してきた大量の水は無加川の溢水と考えられ、写真-8 のドローン空撮と Google Earth との合成写真から、当初は越水地点 1 と考えた。しかし、現地踏査したところ、越水地点 1 の溢水規模は比較的小さく（写真-8）、さらに上流から右岸沿いに流路痕跡が見つかった（写真-9, 10）。越水地点 2 は 19 号線が突き当たる右岸であり、その地点の上流は対岸が山付き河岸になっているため、反転してきた流れが右岸に向いていることと、Google Earth との合成写真から河道には交互砂州の前縁線が確認できるので、溢水箇所が水衝部になっていた可能性が高い。その結果、溢水した流れは右岸沿いを走り、越水地点 1 で道路法面に当たり、圃場へと流入したものと考えられる。

写真-8 溢水地点 1

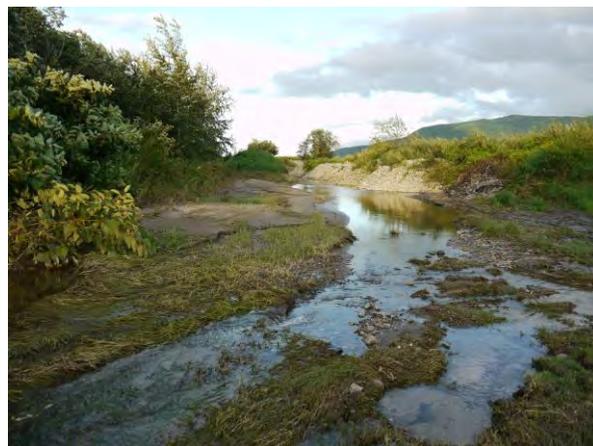
写真-9 右岸沿いの溢水痕跡

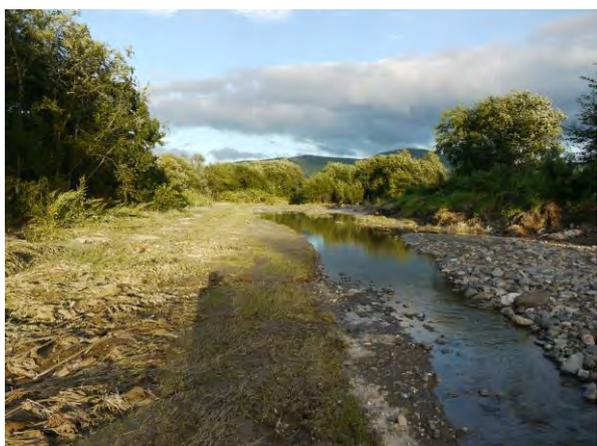
写真-10 右岸沿いの溢水痕跡

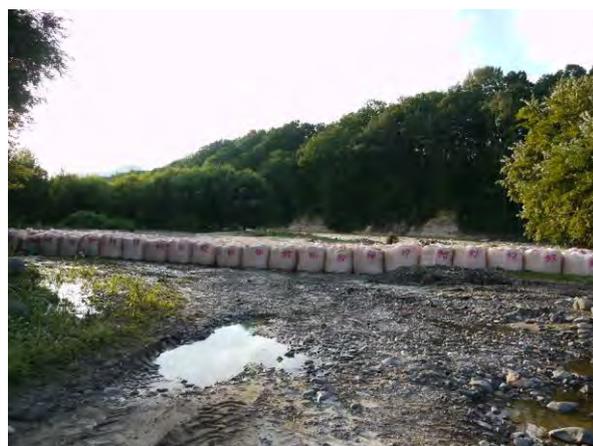
写真-11 越水地点 2

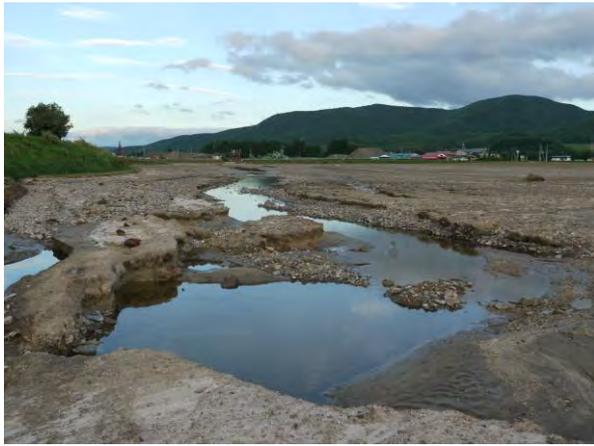
写真-12 圃場の状況 1 (上流から)

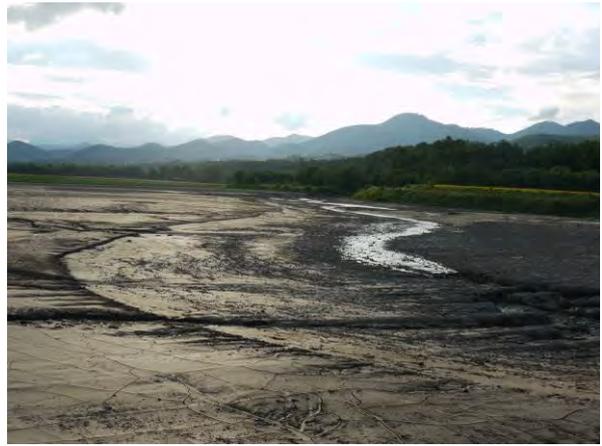
写真-13 圃場の状況 2 (下流から)

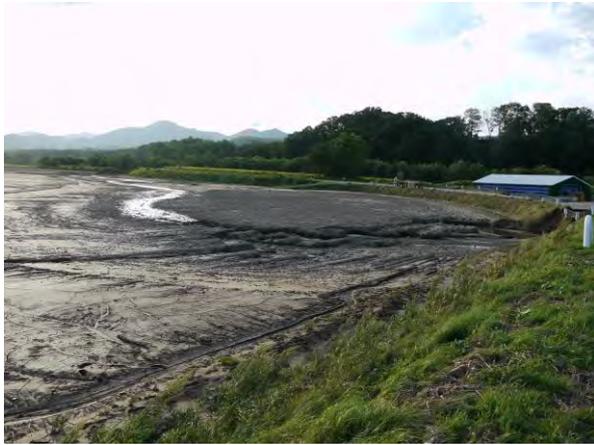
写真-14 道路崩壊開口部付近 1

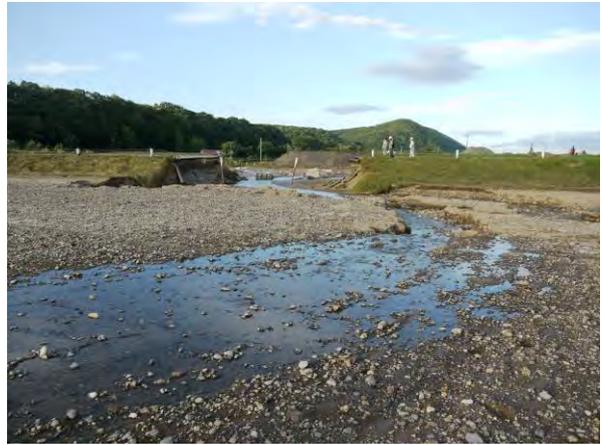
写真-15 道路崩壊開口部付近 2

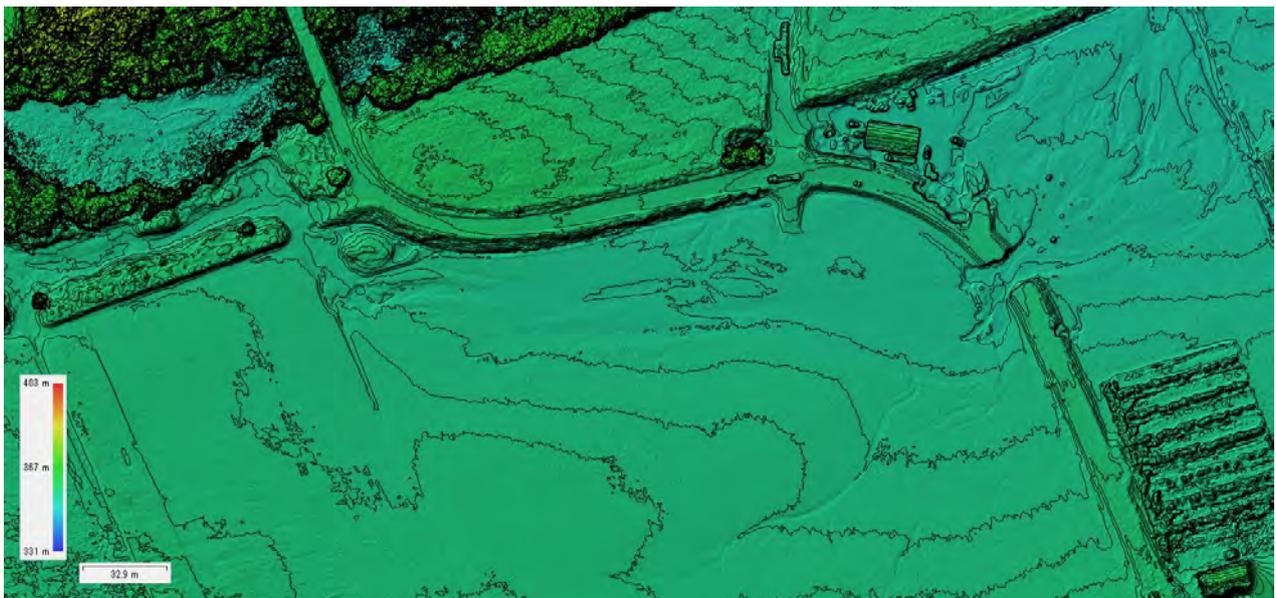
圃場の湛水状況は、図-2 に示す等高線図（0.5m 間隔）を参照すると、道路崩壊地点の路面と圃場の高低差が約 2m 程度であり、圃場が崩壊地点へ向かって傾斜している様子が伺える。

図-2 圃場湛水域の等高線 (0.5m 間隔)

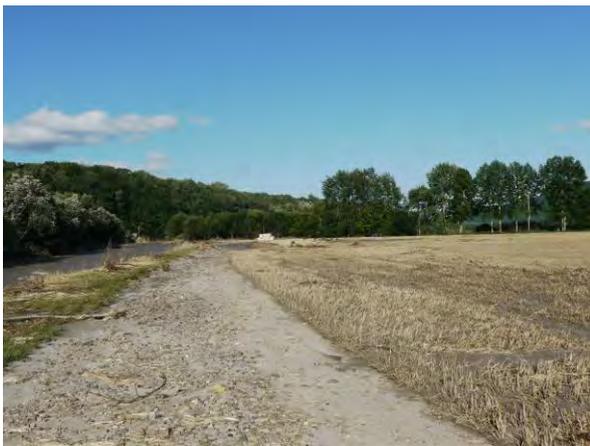
平里橋は図-1 に示す二十号線上の無加川に架かる橋であり、上・下流の河道はほぼ直線である。写真-16～19は平里橋下流の右岸が溢水した状況である。法肩の草の倒れた向きから溢水が確認できる。平里橋下流の右岸約180mはかつての蛇籠護岸の上にコンクリート護岸を覆う保護工が施工されており、その区間の護岸は破損していないが、下流端部は蛇籠が剥き出しになっており、覆っていた河岸土砂が剥ぎ取られた様子である（写真-19）。その下流には支流が流入してきており、合流部付近の河岸浸食が進んでいた。そのため、合流部では大型土嚢を敷設中であった（写真-22）。

写真-16 平里橋下流の右岸溢水状況

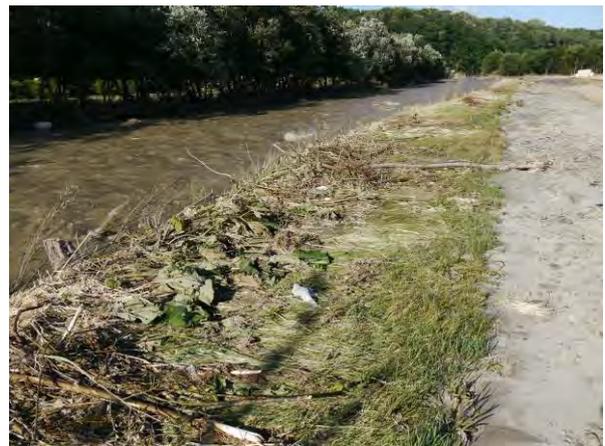
写真-17 平里橋下流の右岸溢水状況 2

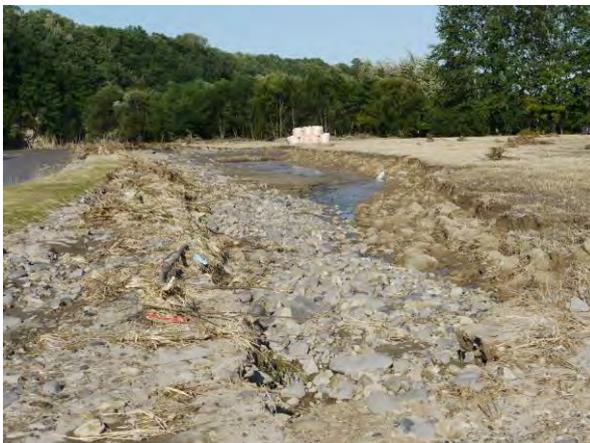
写真-18 溢水による圃場浸食

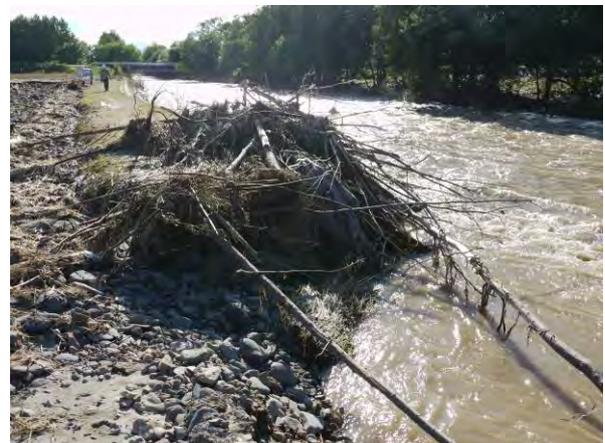
写真-19 護岸端部の破損

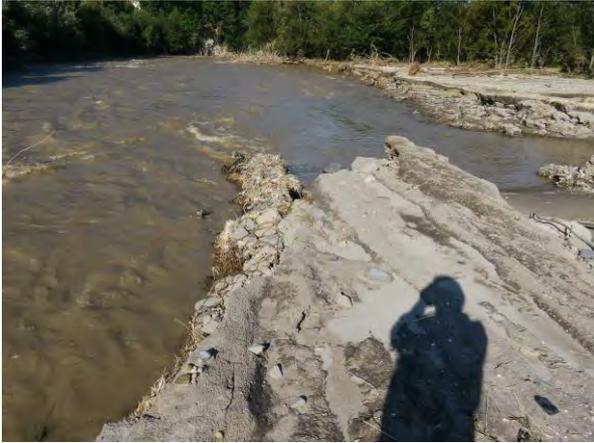
写真-20 剥き出しになった蛇籠

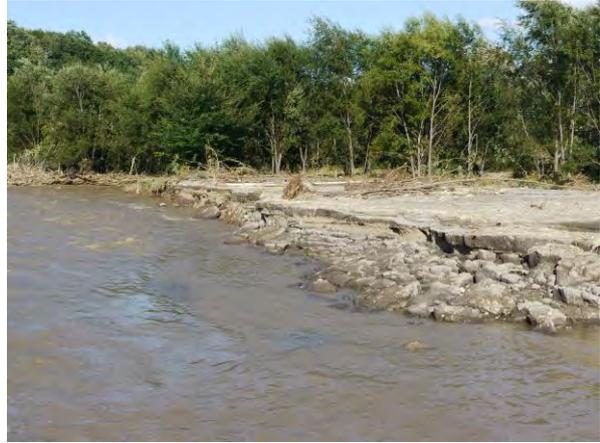
写真-21 支流との合流部付近の河岸浸食

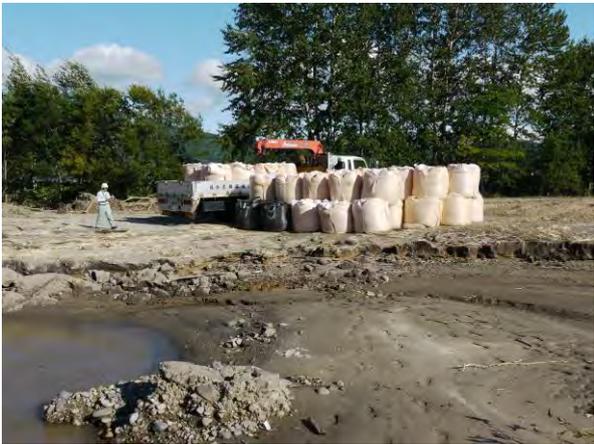
写真-22 支流との合流部付近に土嚢敷設

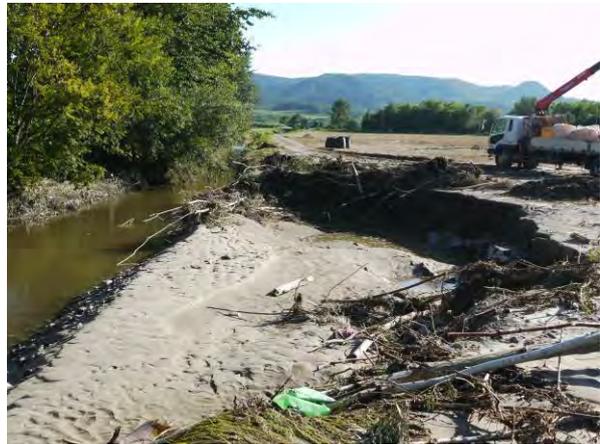
写真-23 支流の左岸浸食

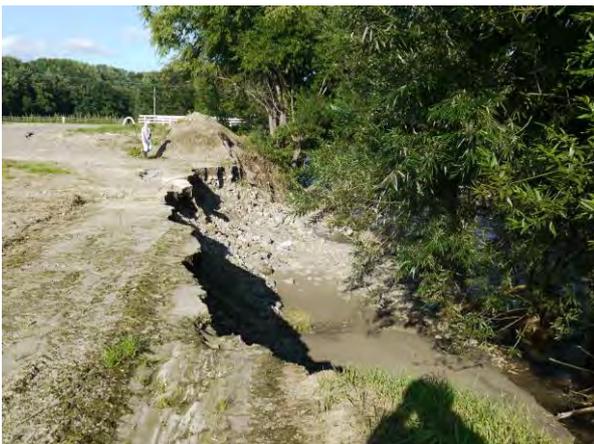
この溢水区間は直線河道であり、流木等による河道閉塞も見られない。右岸への溢水要因として、写真-24, 25のように平里橋直上流左岸の河岸浸食がきっかけとなって、主流路を右岸の溢水個所へ向かわせたと考えられる。この左岸の河岸浸食は上流区間が直線河道であるので、洪水中に河道内に交互砂州が形成され、この河岸個所が水衝部となって大きく浸食されたためと考えられる。この仮説は洪水期間中の水理条件で交互砂州が形成される条件下にあったのか、今後、検証が必要である。

写真-24 平里橋上流左岸の河岸浸食

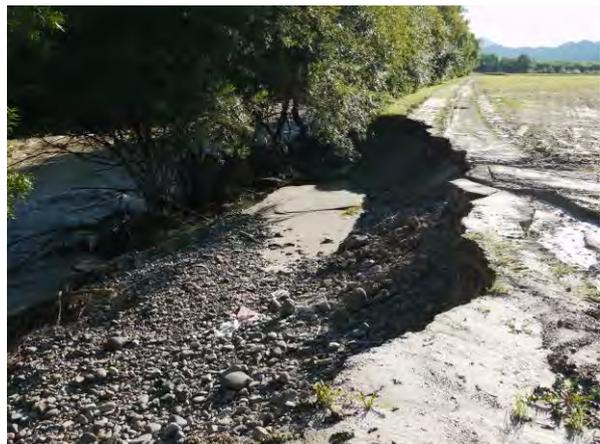
写真-25 平里橋上流左岸の河岸浸食（下流から）
