川上橋の橋台背面土の流出に関する調査メモ

2016年9月1日

調査者：北見工業大学 社会環境工学科 宮森保紀

調査箇所：川上橋（北見市留辺蘂町川北）（43°45'12.91"N 143°27'48.34"E）

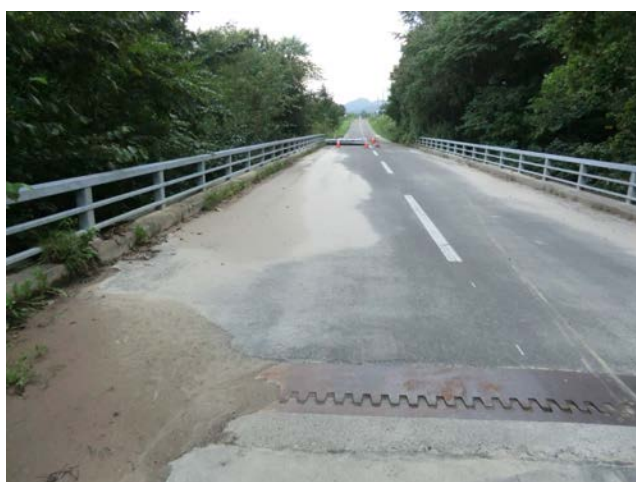
橋面上から観察した限りでは橋梁本体には特別な損傷は見受けられなかった。

写真-2 左岸（A1）から右岸側（A2）を望む

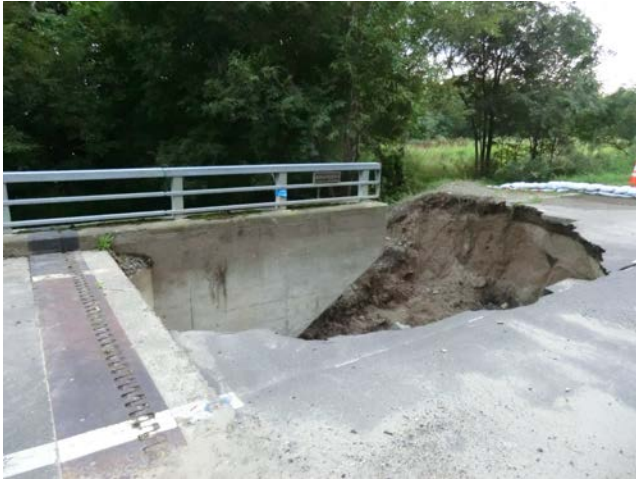
右岸 A2 橋台背面の土砂が下流側に流出した。

本橋は丘陵地域の沢地形に架かる橋で、桁下はやや深い沢になっており、調査時の沢の水量はそれほど多くはなかった。周辺は畑地で前後の取り付け道路は橋に向けて下ってきており、降雨時の雨水は橋梁に向けて集まりやすい。このため、雨水が沢に流れ込む際に橋台背面土も流出したものと推測される。

写真-3 A2 橋台背面土の流出状況①

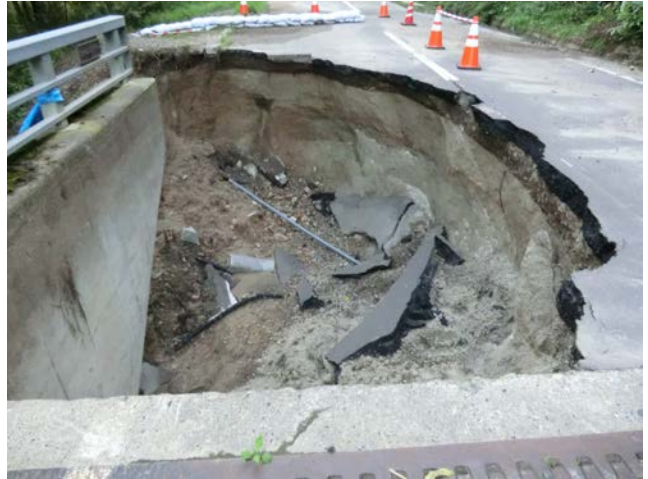
写真-4 A2 橋台背面土の流出状況②

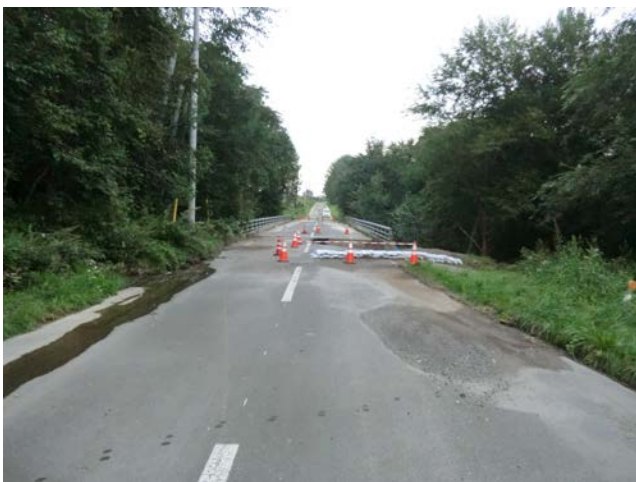
写真-5 右岸 (A2) から左岸 (A1) を望む
