## 1. 調査団の対応

(1) 札内川, KP25.0 付近左岸での破堤 ( $42^{\circ} 46' 5.68''\text{N}$ ,  $143^{\circ} 8' 21.18''\text{E}$ )

(2) 戸蔦別川, 右岸での破堤 ( $42^{\circ} 45' 27.03''\text{N}$ ,  $143^{\circ} 7' 56.92''\text{E}$ )

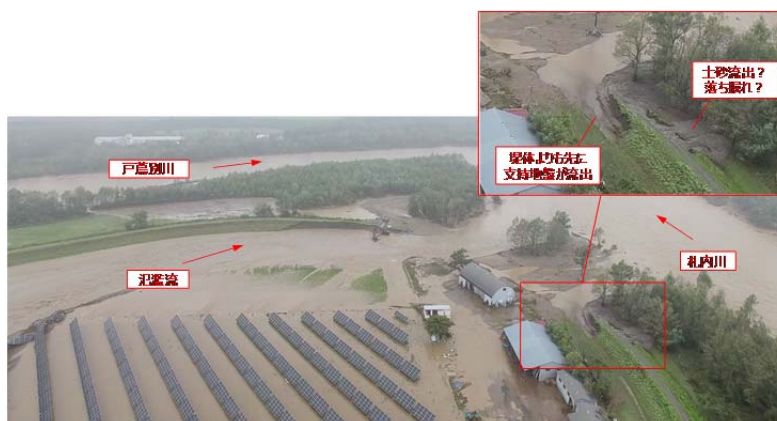
調査箇所は札内川と戸蔦別川との合流点付近である。札内川KP25.0付近において延長200m程度の範囲で破堤していた(図1)。戸蔦別川右岸堤防では、樋門から上流方に向かって50m程度の範囲で裏のり面が崩壊しており、20m程度は堤体天端がかりうじて残存していたが、残りの30m程度は表のり肩付近まで崩壊していた。一方、札内川左岸堤防については、流失していない堤防箇所での植生の倒伏状態や表のり肩でのわずかな変状跡(図2)から堤内から堤外への越水は認められるものの、植生が残存していたことから越流水深は大きくなかったと推察される。ここで、図1中に拡大して示した札内川上流での破堤箇所付近に残存した堤体に着目すると、上流側の表のり尻付近では、堤体材料の流出もしくは落ち堀れが発生しているように見える。このことから、当該箇所では越水による浸食のみならず支持地盤の土質特性が、堤体の断面消失を助長した可能性が示唆される。なお、当該堤体は治水地形分類図では旧河川付近に位置している。図3は現地で確認できた堤体下部に相当する土層断面を示しているが、直径10cm程度の円礫が主体であり、円礫はその長辺が堆積方向と一致するように水平に分布し、円礫の間には砂質土が緩く充填されていた。すなわち、当該堤体の支持地盤の透水係数は比較的高い値だと予想されることから、旧河川特有の土質特性が堤体浸食に及ぼす影響を検討する必要がある。なお、堤体材料は直径10cm程度の円礫を含む砂質土が主体であり、浸食の発生時には比較的早く土砂が流出すると予想される。

図1 破堤箇所の状況 (帯広開発建設部提供資料に加筆)

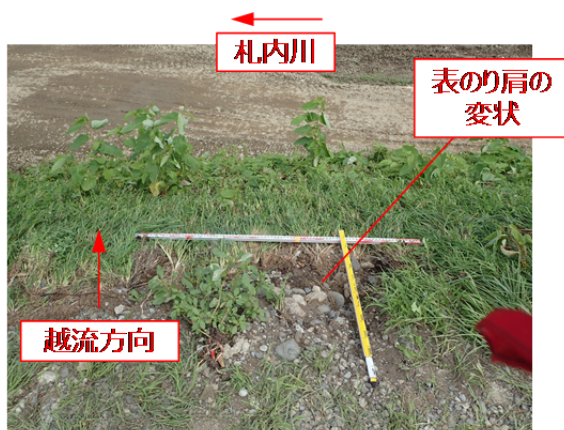
図2 表のり肩の植生に倒伏と変状

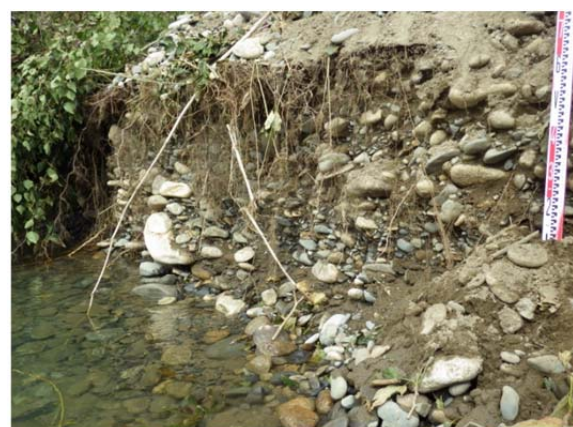
図3 堤体下部の地盤状況

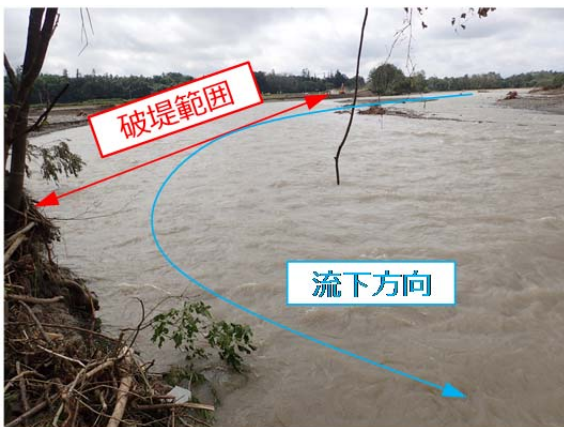
図1 破堤箇所の状況

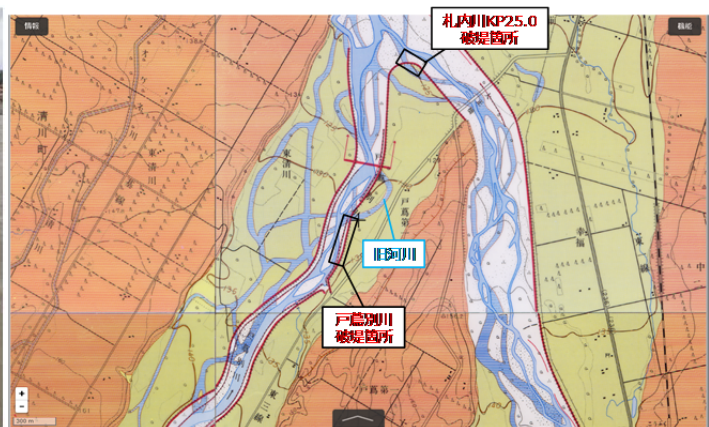
調査箇所は, 札内川破堤箇所から1.2km程度上流の戸蔦別川右岸堤防である. 約300m程度に亘り破堤していた (図1). 当該箇所の破堤によって河川水が堤内へ流れ込み氾濫流となって, 札内川 KP25.0付近の堤体を堤内側から堤外側へと越流し, 破堤に至ったと考えられる. なお, 残存した堤体の状態から, 河川流の痕跡は, ほぼ堤防護岸天端の高さであり, 越流はしていないと判断できる. また, 当該箇所は, 図2の治水地形分類図に示すように, 旧河川付近に位置していることから, 河川水が旧河川に沿って流下しようとする際に当該箇所の堤体を浸食し, 破堤させた予想される.

図2 破堤位置と旧河川の関係

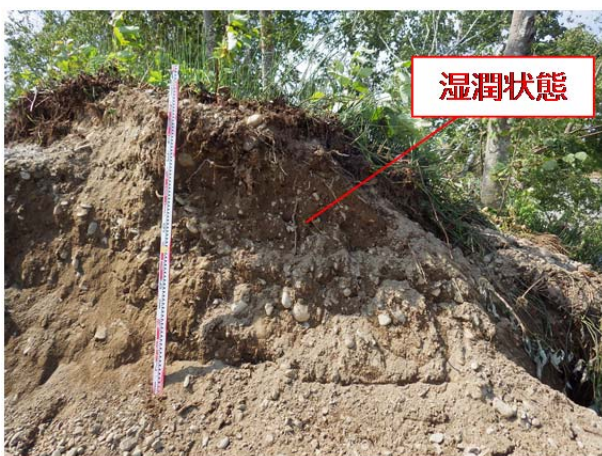
図3は破堤した堤体断面を示している. 正確な堤体高さは不明であるが, 堤体天端付近まで湿潤した状態にあり, 8月28日の降雨やそれ以前の降雨の影響で堤体内は高飽和度状態であったことが伺える. 堤体材料は札内川KP25.0付近と同様であり, 直径10cm程度の円礫を含む砂質土が主体で浸食の発生時には比較的早く土砂が流出すると予想される. なお, 堤体の乾燥密度を簡易把握するために採土缶を用いた乱れの少ない試料のサンプリングおよび粒度分布を把握するための試料採取を行い (図4), 現在土質試験を行っている.

図3 上流方破堤断面の状況

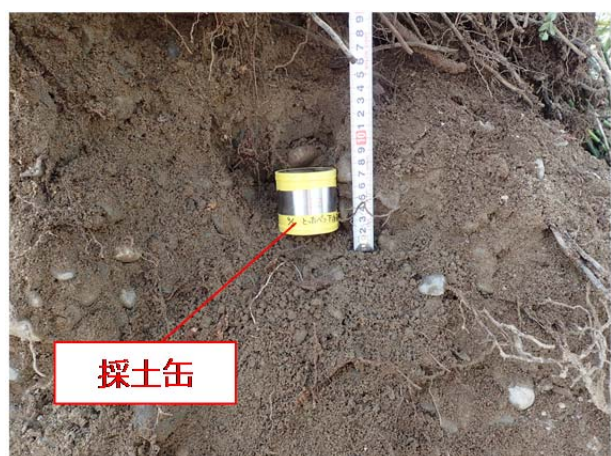
図4 上流方破堤断面でのサンプリング状況
