(1) 芽室川, 芽室橋左岸橋台背面盛土の流出と杭基礎の露出 (42° 55' 9.79"N, 143° 1' 44.12"E)  
調査日; 9/3 (土)

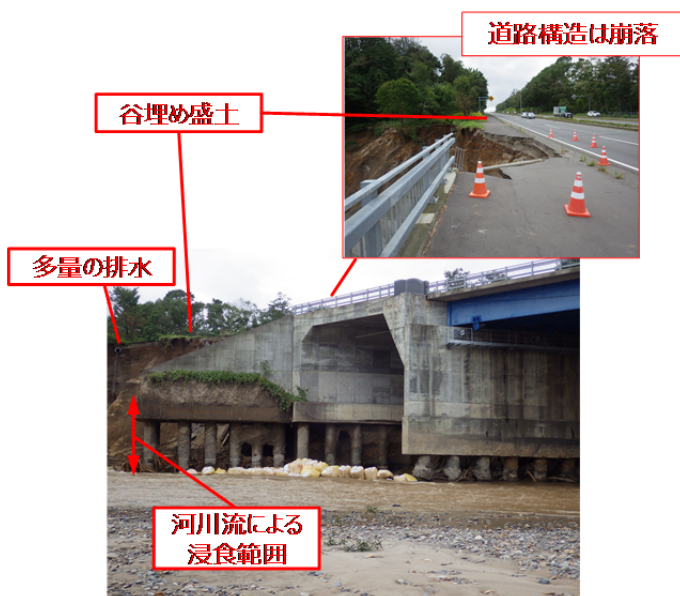
図1に調査箇所の全景を示す。芽室川左岸下流方の橋台背面盛土が流出するとともに、フーチングが完全に露出して杭基礎の一部も露出していた。橋台背面盛土が流出した箇所では、上部の道路構造も崩落しており、調査時には片側1車線の通行規制中であった。また、当該箇所から上流方の河岸斜面は150m程度に亘り崩壊していた。図2に調査箇所周辺の地形図を示す。清水側の橋台背面道路は両切りとなっている。調査時には崩落せずに残置した盛土に埋設された管から多量の水が排水されていた。河川流による浸食深は、図1の状況から露出している杭基礎の4~5m程度とフーチング根入れ深さを2m程度と考えると、最大で6m程度になると考えられる。このような状況から、当該箇所では記録的な降雨によって増水した河川の流下によって、橋台背面盛土の脚部が浸食されて不安定化することで橋台背面盛土が大規模崩壊したと考えられる。

図1 調査箇所の全景

崩壊形態が複雑なため詳細なメカニズム解明が望まれるが、河道切り替え後の杭基礎およびフーチング周辺地盤の確実な転圧による埋め戻し、埋め戻し完了後のフーチング上部からの改良材の注入、護岸工の設置等、発生要因を考慮した適切な対策工の実施が望まれる。

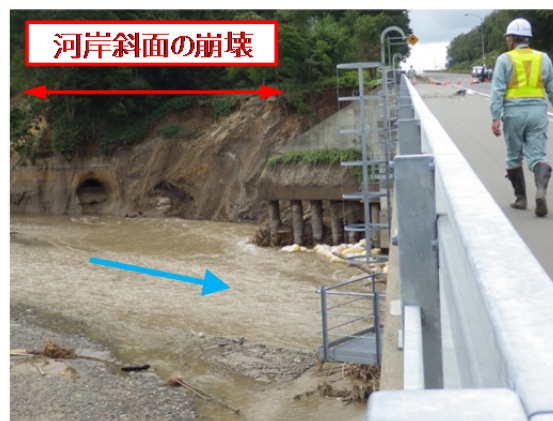
図2 左岸河岸斜面の崩壊状況
