(1) 十勝川支川佐幌川，根室線新得構内（西新得信号所～新得間） 下新得川橋りょうの  
橋台・路盤流出 (43° 5' 5.52"N, 142° 49' 53.02"E)

(2) 十勝川支川佐幌川，神社橋の橋台背面盛土流出 (43° 5' 0.72"N, 142° 49' 42.10"E)  
調査日；9/3 (土)，9/6 (水)

(3) 十勝川支川佐幌川，根室線新得～十勝清水間 第一佐幌川橋りょう

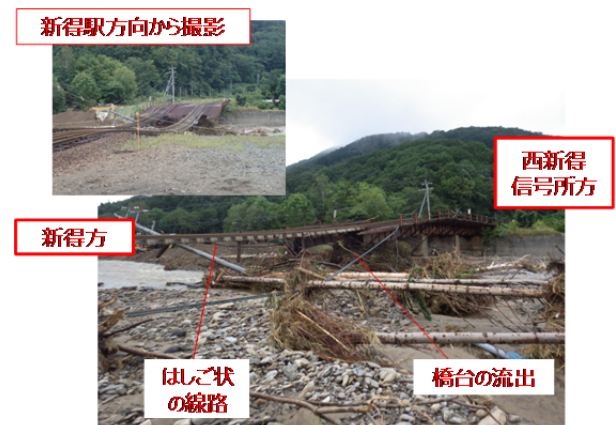
調査箇所は図1に示す根室線新得構内（西新得信号所～新得間） 下新得川橋梁周辺である。当該橋梁は佐幌川の支川であるパンケ新得川に架かる橋梁である。図2は図1中の撮影箇所から鉄道橋を撮影した状況である。新得方の橋台が流出し，線路がはしご状態になっている。また，調査時にはすでにバックホウが作業を開始していたが，橋脚への流木の堆積は顕著ではない。支川の河川水は，佐幌川への最短コースを流下し，氾濫流となって鉄道橋橋台およびその下流にある人家と物置小屋を押し流した。また，流出した橋台背面に位置する盛土部および地山部も広範囲に亘って浸食を受けて流出しており，支持地盤が浸食された人家は下流へ押し流された（図3）。また，氾濫流と佐幌川の誤流地点に位置していた護岸のり肩部は越流水の影響で深さ3m程度の浸食崩壊が発生していた（図4）。鉄道橋の橋脚は矩形型であるが，氾濫前の河道方向と矩形の長辺方向が一致していない。根室線は1907年に現在の新得まで延伸されていることから，橋台設置時には現在とは異なる河道状況にあった可能性がある。このことは，鉄道橋橋脚としての健全性には問題は無いものの，河川整備の関係で河川構造令には必ずしも準拠していない場合の構造物被災リスクについて再整理する必要性を示唆するものである。

図2 鉄道橋被災の状況

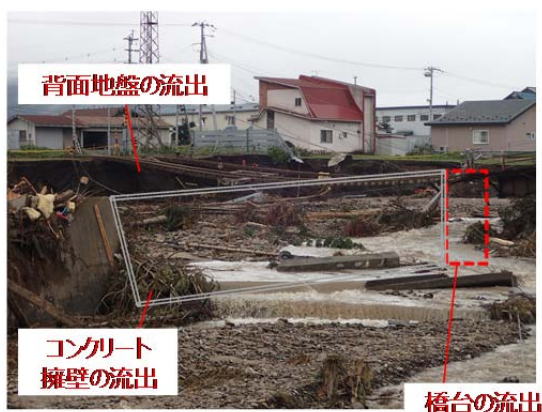
図3 橋台背面地盤の流出状況

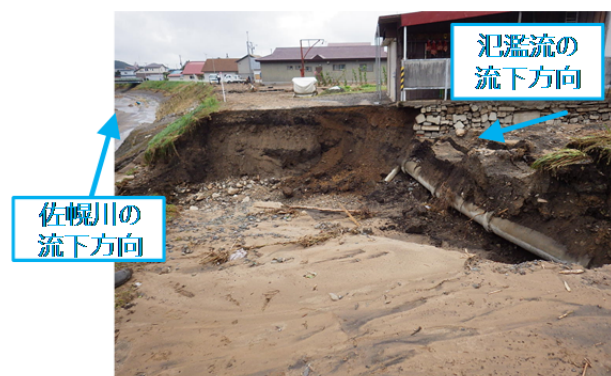
図4 氾濫流による佐幌川右岸護岸の浸食崩壊

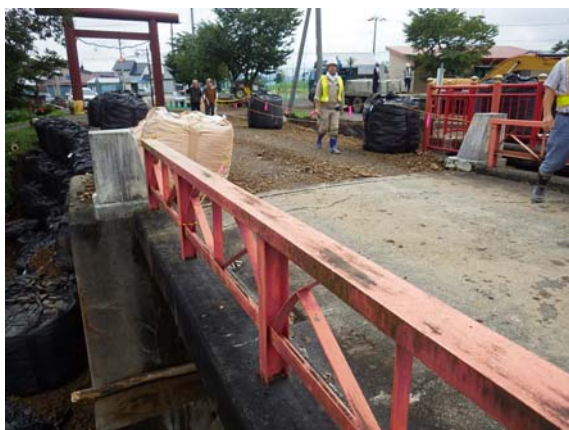
右岸側の橋台上流部では河岸浸食が顕著であり，この浸食によって橋台背面盛土が流出したと考えられる。現地調査時には，礫質材料による橋台背面盛土の構築 (図1) と右岸側の河岸浸食を抑制するためにコンクリート護岸が設置されていた。調査時に確認した流れは，河道の切り替え等で被災時とは大きく異なっていると思われるが，河川流が左岸側の堤体へ直接向くような状況となっていた (図2)。なお，9/6の調査時は，左岸側堤体付近に大型土のうが設置され，適切な流路が確保されていた。

図1 右岸側橋台の応急復旧状況

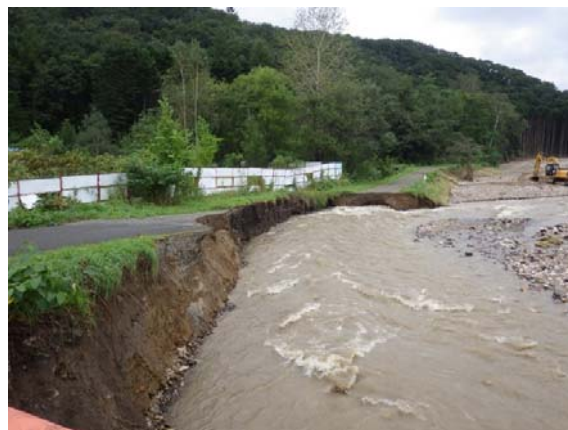
図2 左岸側堤体の浸食状況

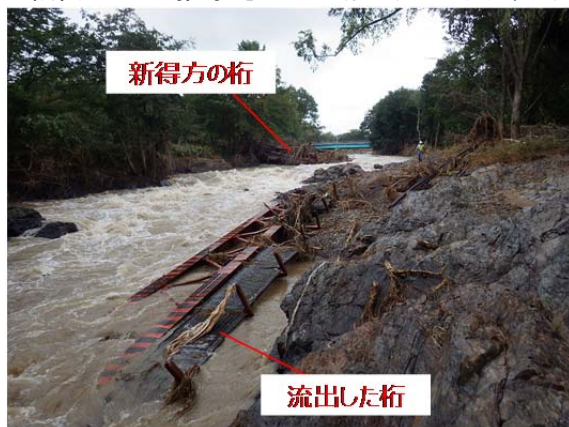
調査箇所は右左岸ともに比較的硬質な岩が露出していた (図1)。新得方の桁は下流へ移動しているものの流出はしておらず，一方で十勝清水方の桁は100m程度下流にまで流出していた (図1)。また，調査時には，移動した桁の下部には大量の流木が堆積していた。このことから，大量の流木が堆積することで直接基礎形式で岩着していたと予想される橋脚に想定以上の水平荷重が作用し，橋脚が転倒したと推察される (図2)。なお，十勝清水方の橋台背面盛土は流出していた。

図1 流出した桁の状況

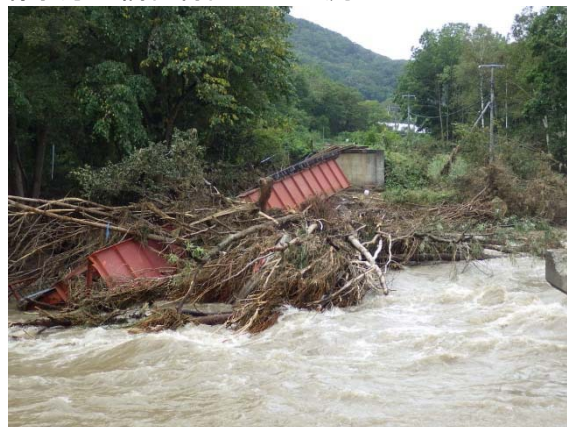
図2 流木の堆積状況
