(1) 釧路川, KP42.2 および KP45.8 の堤体変状

(KP45.8 : 43° 16' 25.56"N, 144° 34' 40.74"E, KP45.8 : 43° 17' 52.28"N, 144° 36' 10.28"E)

調査日 ; 8/25 (木), 参加者 ; 中村大 (北見工業大学)

調査日 ; 9/5 (月), 参加者 ; 川口貴之・川尻峻三 (北見工業大学)

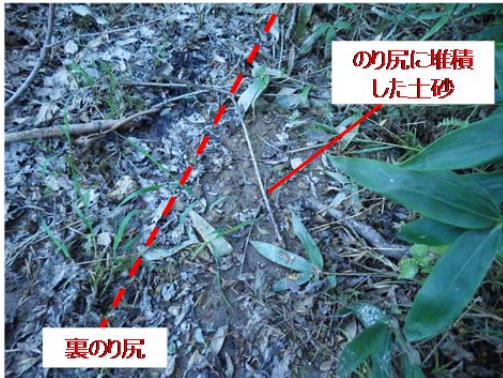
KP42.2では, 裏のり肩のクラックおよび裏のり尻からの土砂流出が確認された(図1). 9/5の調査では, 変状発生箇所と反対側の表のり尻から10m程度堤外側に深さ約1m程度のくぼみがあり, くぼみの中央部が湿潤状態にあることを確認した. また, このくぼみ底部と裏のり尻部の滞水箇所は同程度のレベルにあった. このことから, 堤外水位上昇時にはくぼみ箇所から河川水が流入し, 土砂を堤内の裏のり尻へ流出させた可能性がある.

図1 KP42.2裏のり尻の土砂流出

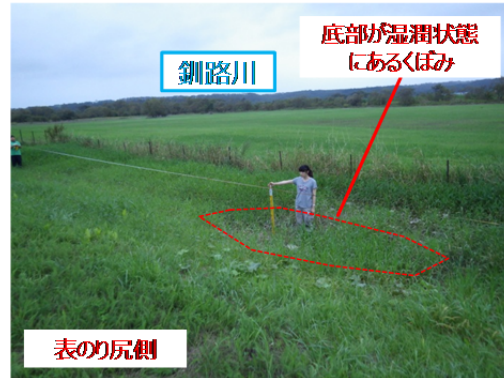
図2 堤外側のくぼみの状況

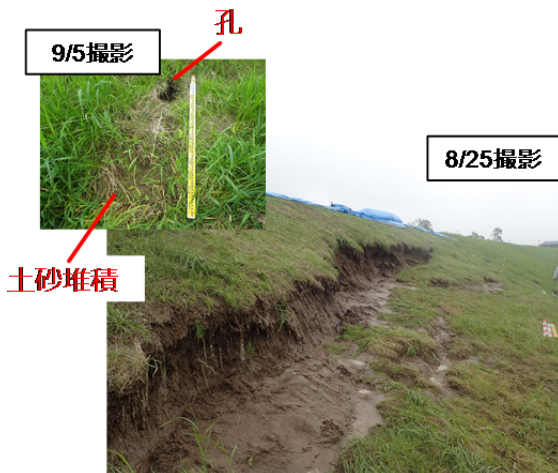
KP45.5は, 8/25の調査時には補修履歴を有する箇所では大きな変状はないものの, 未補修箇所でのり肩やのり中腹を頂部としたすべり破壊の発生が認められた. 9/5の調査時には, 最も下流方の変状箇所と樋門の間の表のり尻部での孔とその周辺での土砂流出跡や, 進行性破壊による段差の発生が確認できた(図3). 一方, 補修箇所の表のり尻にも同様の孔があった. 9/5に行った簡易動的コーン貫入試験では, 補修箇所の貫入抵抗値は未補修箇所よりも大きくなる傾向にあり, 補修効果を確認できた. また, 堤体延長方向の地盤特性を把握するための物理探査(表面波探査)等の地盤調査(図4)も実施しており, 計測データ(図5)を精査し, 効果的な対策工を考察する予定である.

図3 のり中腹, のり尻での変状状況
