訓子府町道駒里弥生線の道路損傷に関する調査メモ

調査日；2016/9/5（月）

調査者；宮森保紀（北見工業大学）

調査箇所；訓子府町 （43°45'32.69"N 143°42'6.31"E）

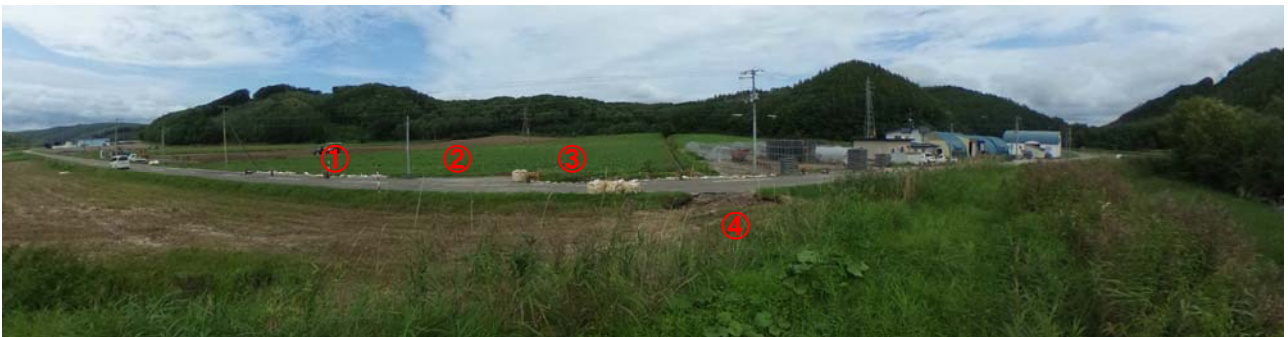
図1 被災箇所全景（訓子府川堤防から撮影）

図1の①、③では町道の路肩が崩落していた。また、図1の②、④では、町道から畑に降りる通路が途中から流出していた。

町道は訓子府川の左岸を平行しており、図1の写真を撮影した近くには樋管がある。堤防や植生には河川側からの越水した痕跡は無い。したがって、大量の降雨によって路面上を流れた雨水が被災箇所から水路および畑地に流れ込む際に道路を損傷させたものと考えられる。水路や排水管の集水状況や樋門（樋管）からの排水状況など詳細な被災メカニズムは今後の検討が必要である。
