訓子府町道西 33 号線の道路損傷に関する調査メモ

調査日；2016/9/5（月）

調査者；宮森保紀（北見工業大学）

調査箇所；訓子府町 （43°44'20.21"N 143°40'36.25"E）

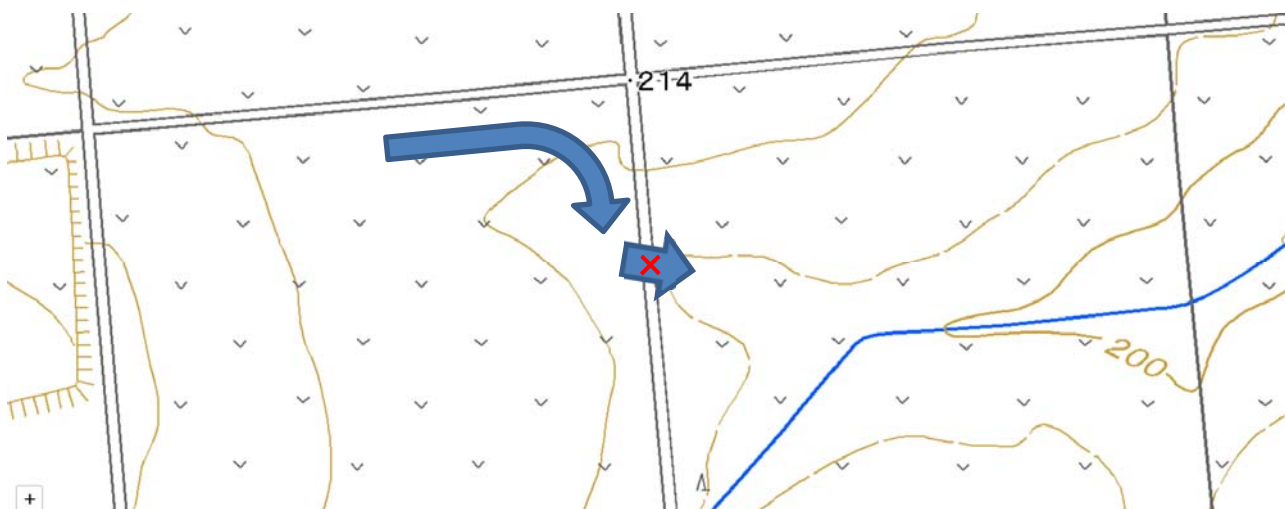
図1、図2のように現地は北西から南東に緩やかな傾斜を持った畑地となっている。上流側の畑地は図3のように浸水しており、その末端に図4、図5の被災箇所がある。排水管の周囲の盛土がトンネル状に流出しており、大量の雨水の流入により排水管の流下能力が不足したことが被災の要因と考えられる。

図1 被災箇所見取り図（地理院地図に加筆）

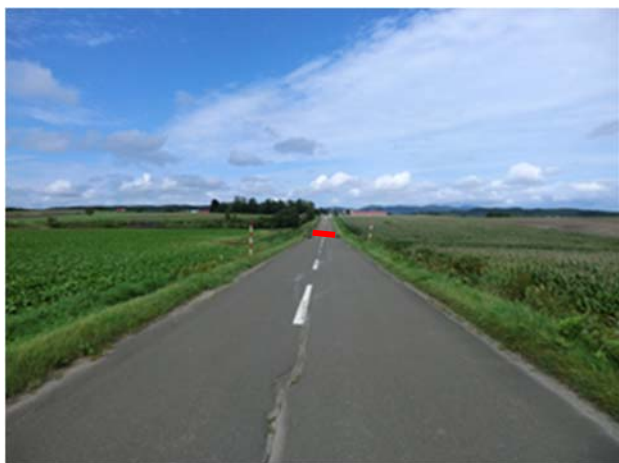
図2 被災箇所全景（南側から撮影）
赤線が被災箇所

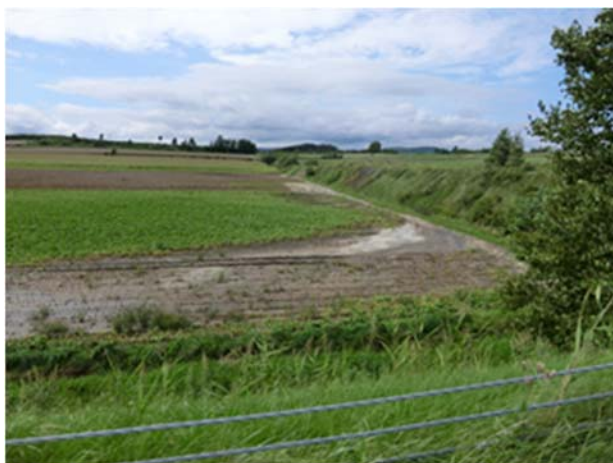
図3 畑地の浸水状況

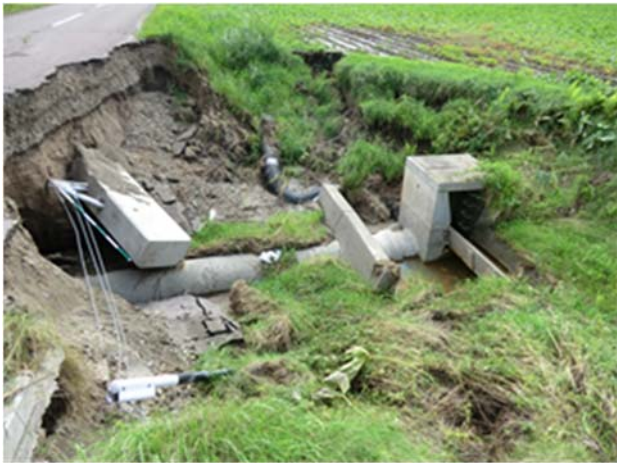
図4 被災箇所上流側

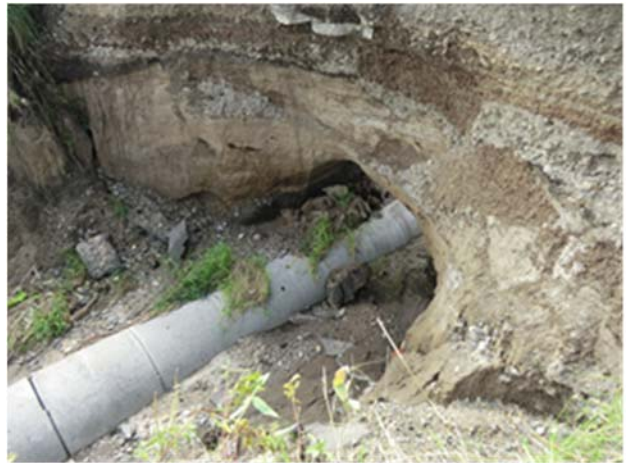
図5 被災箇所下流側
