## ケショマップ川に関する調査メモ

調査日；2016/9/4（日）

調査者；宮森保紀（北見工業大学）

調査箇所；北見市留辺薬町（43°44'9.83"N 143°20'0.58"E, 43°44'26.63"N 143°19'5.27"E）

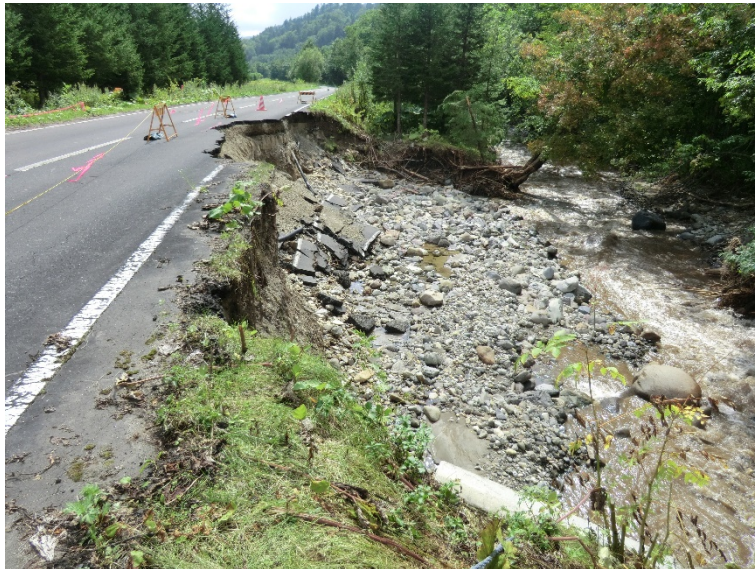
図1 道路崩落箇所（その1）

無加川の支川・ケショマップ川では左岸が侵食され大規模林道（滝雄厚和線）が崩落した。崩落地点は無加川の合流点から約4.5km および約6.0km 上流であり、それぞれ35m および85m にわたって道路が崩落している。

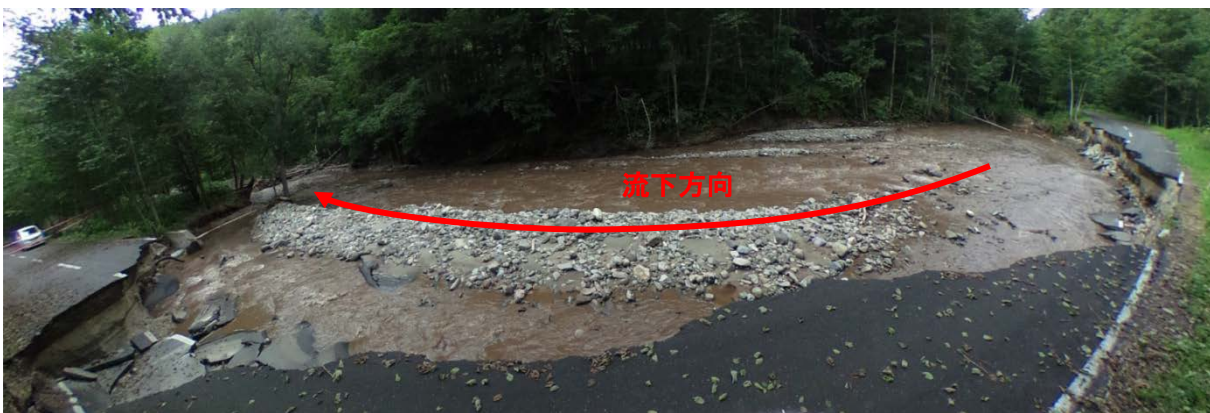
図2 道路崩落箇所（その2）
