おけと湖（鹿ノ子ダム）に関する調査メモ

調査日；2016/9/5（月）

調査者；宮森保紀（北見工業大学）

調査箇所；置戸町（43°37'5.60"N 143°21'54.58"E）

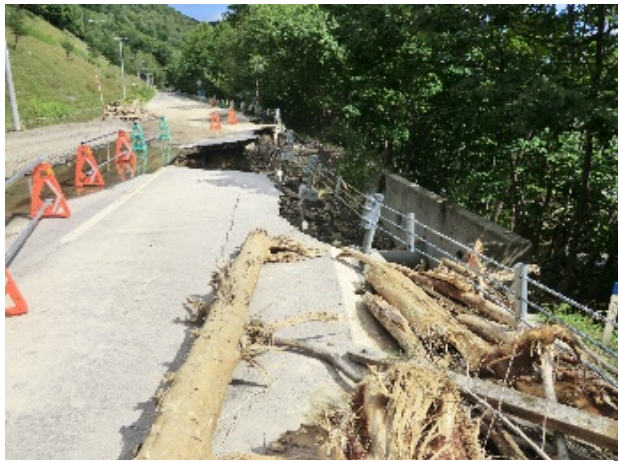
おけと湖では土砂が沢に堆積，溢水して道路上を流下したことで法面から盛土が崩落した。本来この沢は道路下のボックスカルバートを通っておけと湖に流入していたが，このカルバートが閉塞したものと推測される。

図1 道路崩落箇所

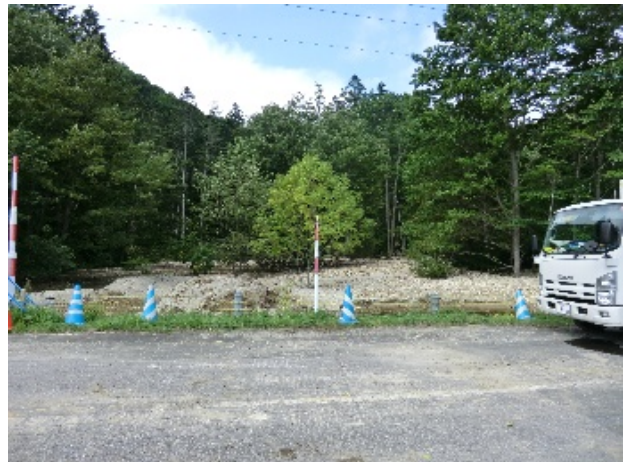
図2 土砂堆積箇所

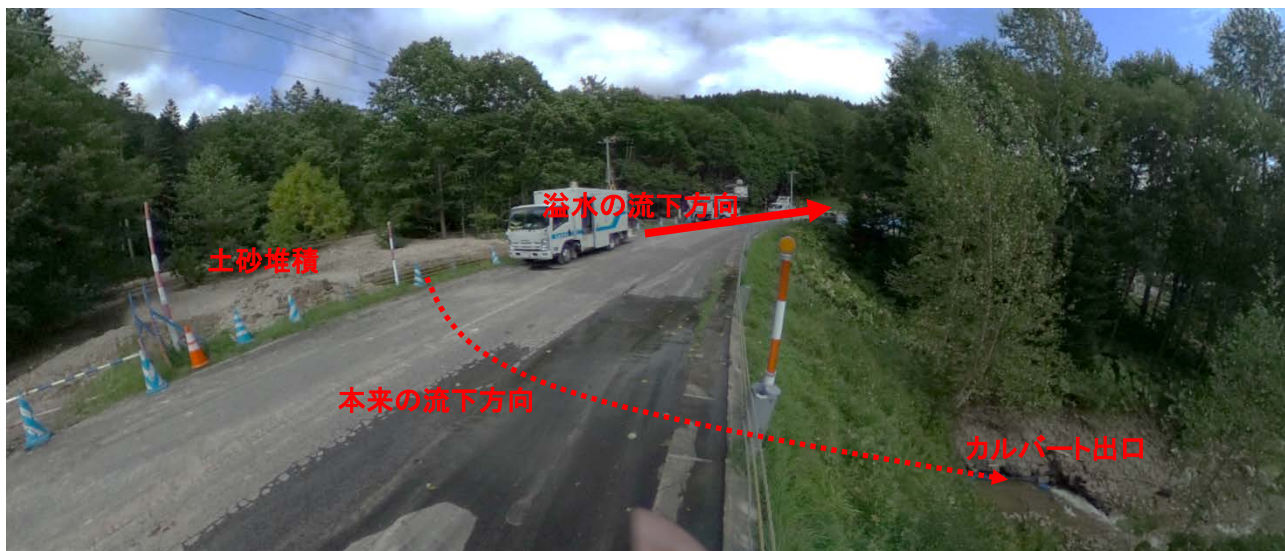
図3 土砂堆積箇所の全景
