## 訓子府町道相内線の道路損傷に関する調査メモ

調査日；2016/9/5（月）

調査者；宮森保紀（北見工業大学）

調査箇所；訓子府町（43°46'25.22"N 143°45'20.90"E）

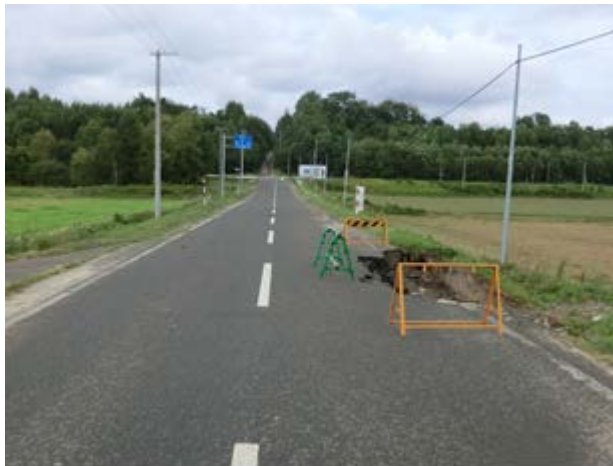
図1 全景

高さ 60cm 程度の道路盛土が崩落し、隣接する畑地に土砂が流入した。

損傷箇所は前後の道路よりやや低くなっているが、極端な谷地形とはなっていない。また、周辺の畑地や側溝の植生の倒伏状況からも、周辺に大規模な冠水被害は発生しなかったと推測される。

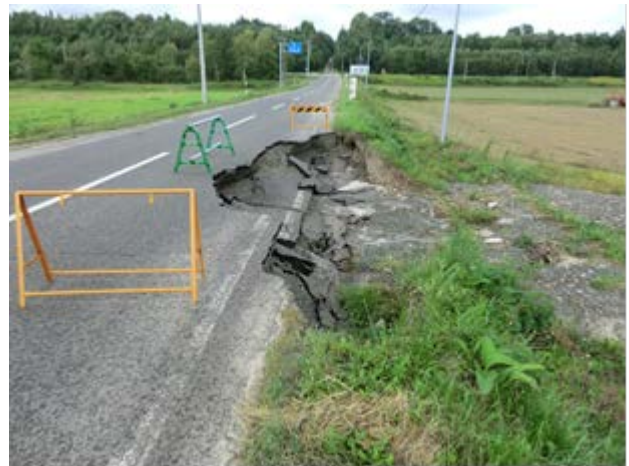
図2 道路損傷箇所

道路損傷のメカニズムについては今後検討が必要である。
