## 置戸町秋田の町道の損傷に関する調査メモ（その1）

調査日；2016/9/5（月）

調査者；宮森保紀（北見工業大学）

調査箇所；置戸町（43°44'16.30"N 143°36'40.49"E）

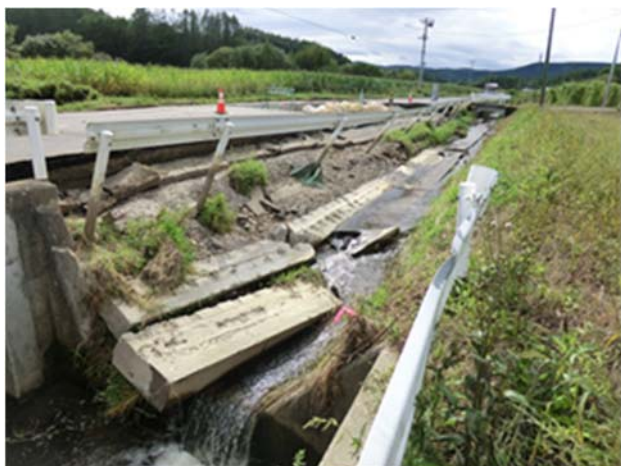
図1 被災箇所全景

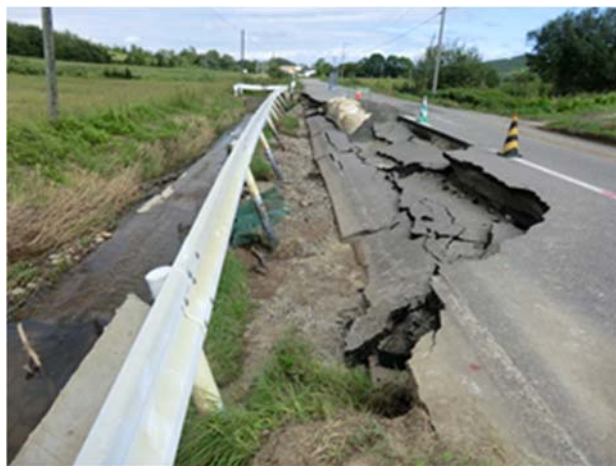
町道と並行して流れる水路の擁壁が倒壊して、道路の路盤が流出した。擁壁は大型のコンクリートブロックを積み重ねた形式だった。

図2 道路の崩落状況

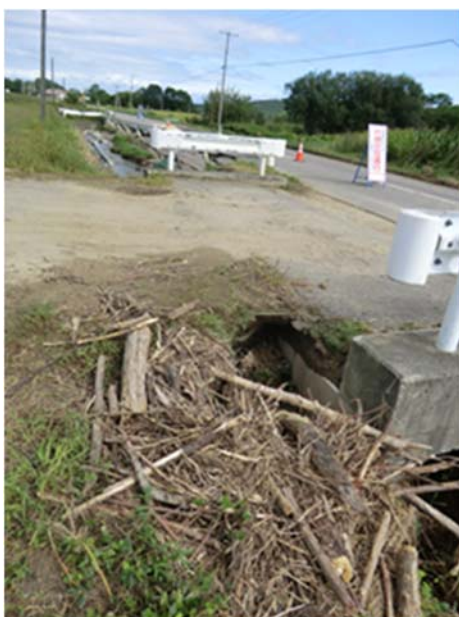
擁壁倒壊箇所のすぐ上流のボックスカルバートでは背面土が一部流出しており、被災時は水路に相当の流量があったものと推測される。路面からの流水による作用と擁壁下部の洗掘の影響の両方が考えられるが、どちらが主な要因だったかを特定するにはより詳細な調査と検討が必要である。

図3 ボックスカルバートの背面土流出  
（奥が道路崩落箇所）
