(1) 芽室川, 芽室橋左岸橋台背面盛土の流出と杭基礎の露出 (42° 55' 9.79"N, 143° 1' 44.12"E)  
調査日; 9/3 (土)

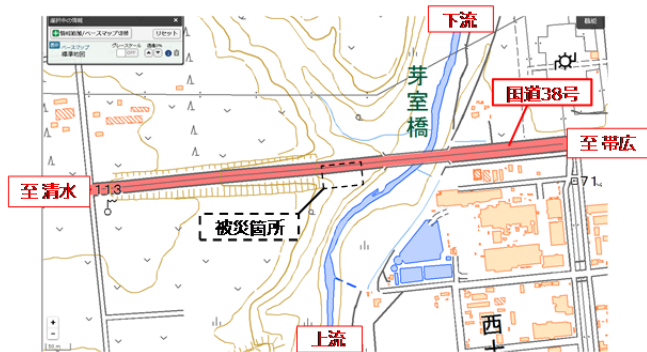
図3 周辺地形図 (地理院地図, 電子国土web)

図1に調査箇所の全景を示す。芽室川左岸下流方の橋台背面盛土が流出するとともに、フーチングが完全に露出して杭基礎の一部も露出していた。橋台背面盛土が流出した箇所では、上部の道路構造も崩落しており、調査時には片側1車線の通行規制中であった。また、当該箇所から上流方の河岸斜面は150m程度に亘り崩壊していた。図2に調査箇所周辺の地形図を示す。清水側の橋台背面道路は両切りとなっている。調査時には崩落せずに残置した盛土に埋設された管から多量の水が排水されていた。河川流による浸食深は、図1の状況から露出している杭基礎の4~5m程度とフーチング根入れ深さを2m程度と考えると、最大で6m程度になると考えられる。このような状況から、当該箇所では記録的な降雨によって増水した河川の流下によって、橋台背面盛土の脚部が浸食されて不安定化することで橋台背面盛土が大規模崩壊したと考えられる。
