(1) 十勝川支川佐幌川，根室線新得構内（西新得信号所～新得間） 下新得川橋りょうの  
橋台・路盤流出 (43° 5' 5.52"N, 142° 49' 53.02"E)

(2) 十勝川支川佐幌川，神社橋の橋台背面盛土流出 (43° 5' 0.72"N, 142° 49' 42.10"E)  
調査日；9/3 (土)，9/6 (水)

(3) 十勝川支川佐幌川，根室線新得～十勝清水間 第一佐幌川橋りょう

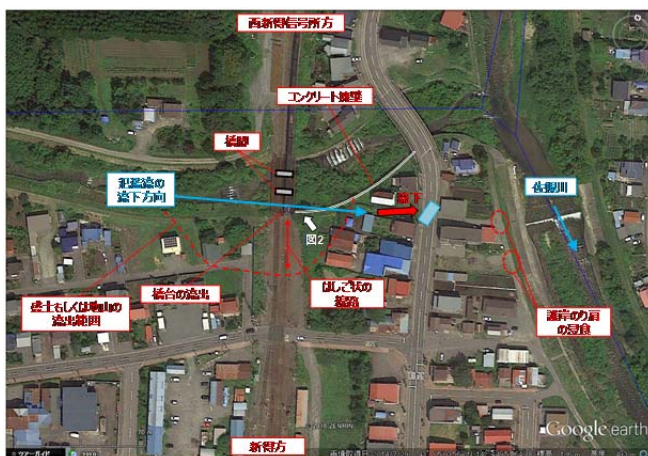
図1 調査箇所の概要

調査箇所は図1に示す根室線新得構内（西新得信号所～新得間） 下新得川橋梁周辺である。当該橋梁は佐幌川の支川であるパンケ新得川に架かる橋梁である。図2は図1中の撮影箇所から鉄道橋を撮影した状況である。新得方の橋台が流出し，線路がはしご状態になっている。また，調査時にはすでにバックホウが作業を開始していたが，橋脚への流木の堆積は顕著ではない。支川の河川水は，佐幌川への最短コースを流下し，氾濫流となって鉄道橋橋台およびその下流にある人家と物置小屋を押し流した。また，流出した橋台背面に位置する盛土部および地山部も広範囲に亘って浸食を受けて流出しており，支持地盤が浸食された人家は下流へ押し流された（図3）。また，氾濫流と佐幌川の誤流地点に位置していた護岸のり肩部は越流水の影響で深さ3m程度の浸食崩壊が発生していた（図4）。鉄道橋の橋脚は矩形型であるが，氾濫前の河道方向と矩形の長辺方向が一致していない。根室線は1907年に現在の新得まで延伸されていることから，橋台設置時には現在とは異なる河道状況にあった可能性がある。このことは，鉄道橋橋脚としての健全性には問題は無いものの，河川整備の関係で河川構造令には必ずしも準拠していない場合の構造物被災リスクについて再整理する必要性を示唆するものである。
