(1) 釧路川, KP42.2 および KP45.8 の堤体変状

(KP45.8 : 43° 16' 25.56"N, 144° 34' 40.74"E, KP45.8 : 43° 17' 52.28"N, 144° 36' 10.28"E)

調査日 ; 8/25 (木), 参加者 ; 中村大 (北見工業大学)

調査日 ; 9/5 (月), 参加者 ; 川口貴之・川尻峻三 (北見工業大学)

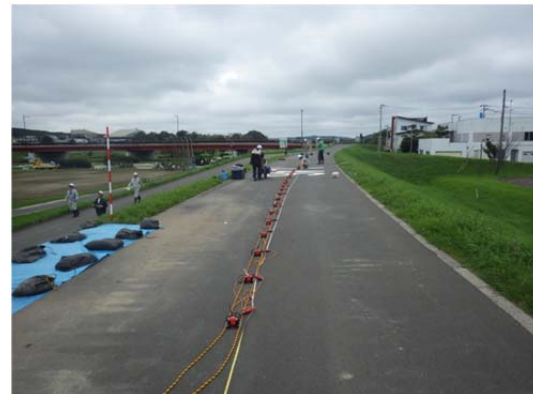
図4 地盤調査の実施状況

KP45.5は, 8/25の調査時には補修履歴を有する箇所では大きな変状はないものの, 未補修箇所でのり肩やのり中腹を頂部としたすべり破壊の発生が認められた. 9/5の調査時には, 最も下流方の変状箇所と樋門の間の表のり尻部での孔とその周辺での土砂流出跡や, 進行性破壊による段差の発生が確認できた(図3). 一方, 補修箇所の表のり尻にも同様の孔があった. 9/5に行った簡易動的コーン貫入試験では, 補修箇所の貫入抵抗値は未補修箇所よりも大きくなる傾向にあり, 補修効果を確認できた. また, 堤体延長方向の地盤特性を把握するための物理探査(表面波探査)等の地盤調査(図4)も実施しており, 計測データ(図5)を精査し, 効果的な対策工を考察する予定である.
